Ofício nº396/2026

EMPRENDIMENTO: SUBSTITUIÇÃO DO FORRO E DO RIPAMENTO DA COBERTURA DO TIRO DE GUERRA 02-022

LAUDO DE VISTORIA DE CONSTATAÇÃO

Obra: REFORMA DO TELHADO DO TIRO DE GUERRA 02-022

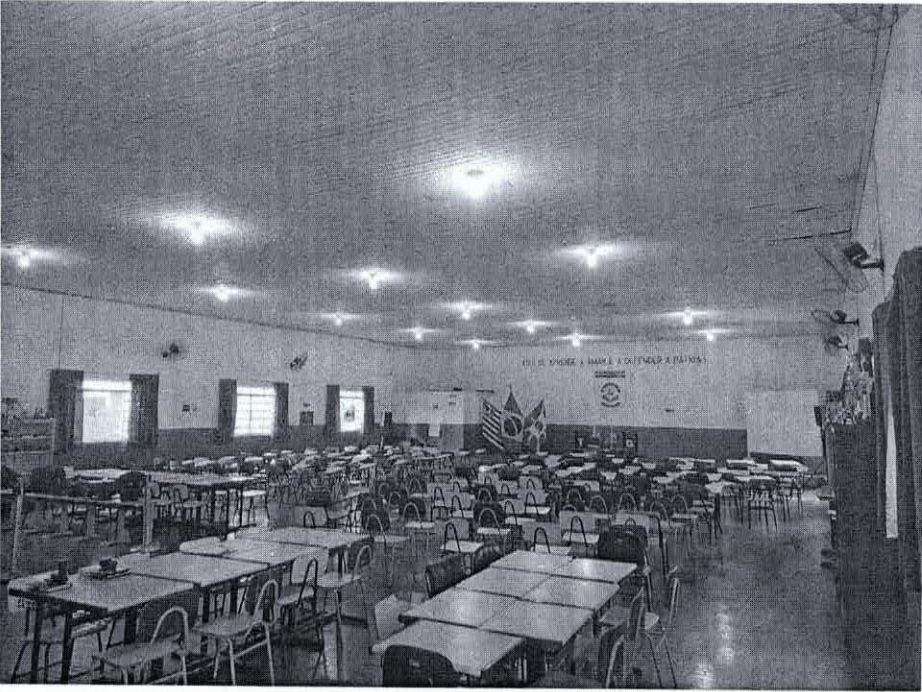
<p>OBSERVAÇÕES</p> <p>1. Ambientes a serem interditados.</p> <p>2.</p> <p>3.</p>

Dessa forma, **como medida preventiva de segurança**, recomenda-se a **interdição dos seguintes ambientes da edificação**:

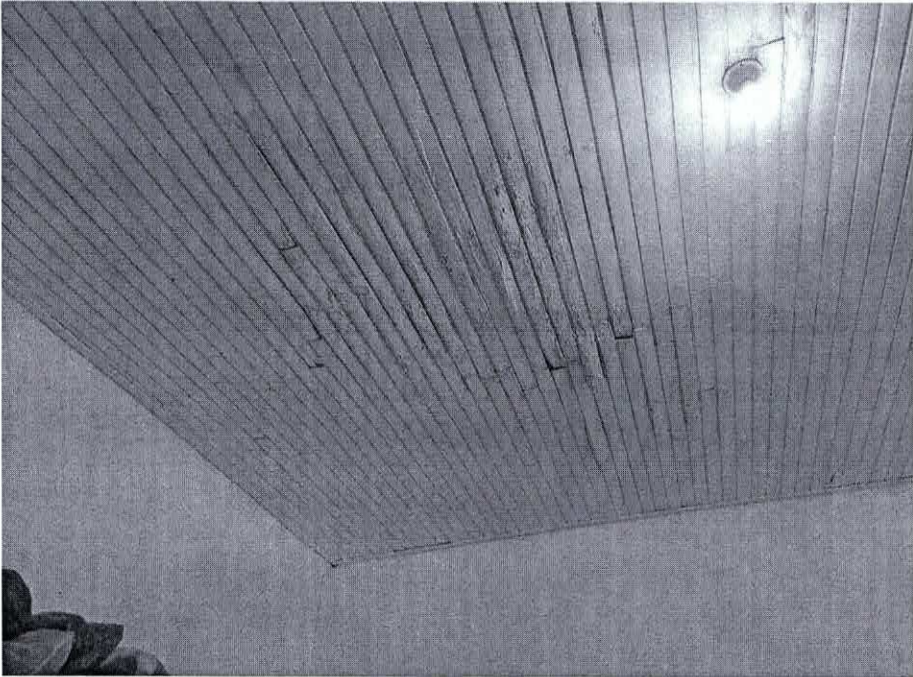
Imagem 5	SALA DE AULA e PALCO

<p><i>OBSERVAÇÕES</i></p> <ol style="list-style-type: none">1. Forro da sala de aula e Palco2. Elevado grau de degradação.3.
	<p>Imagem 6</p> <p>SALA DE AULA e PALCO</p>

Como medida corretiva e preventiva, deve-se realizar a remoção integral do forro.

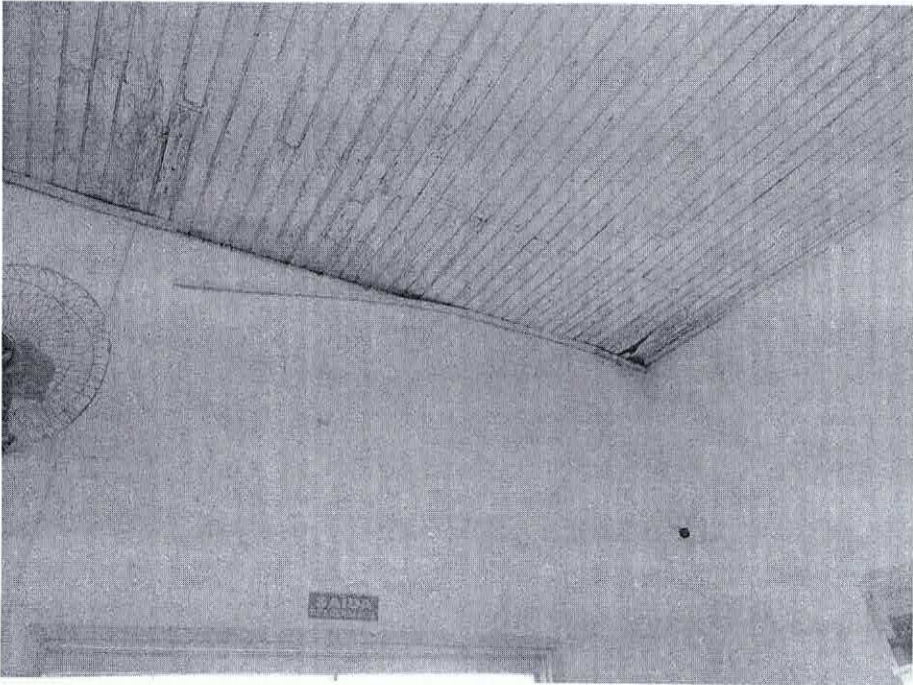
<p><i>OBSERVAÇÕES</i></p> <ol style="list-style-type: none">1. Forro da sala de aula e Palco.2. Elevado grau de degradação.3.

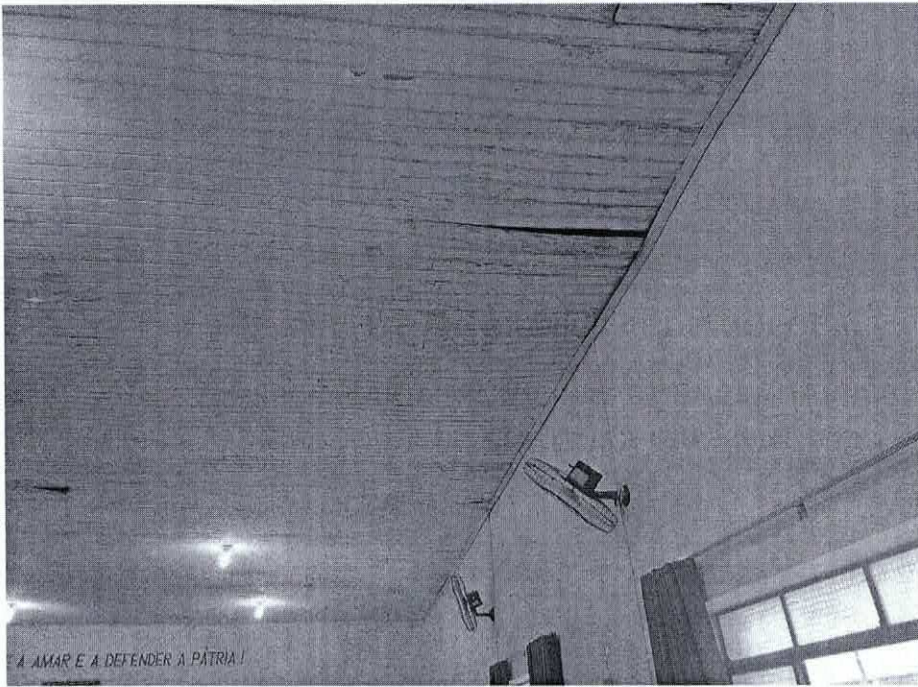
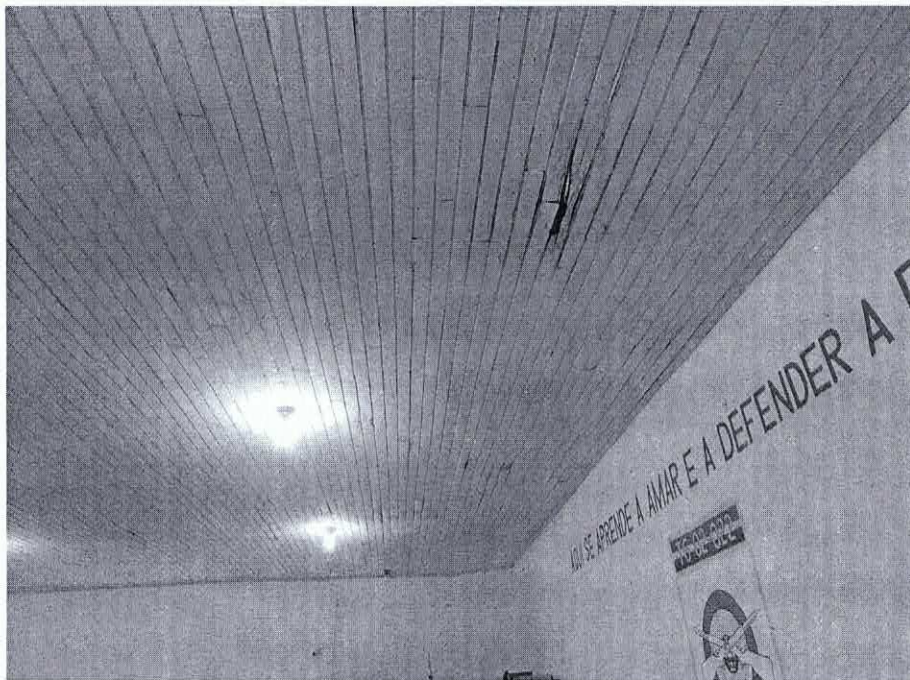
Imagem 7	SALA DE AULA e PALCO	<p><i>OBSERVAÇÕES</i></p> <ol style="list-style-type: none">1. Forro da sala de aula e Palco2. Elevado grau de degradação.3.
Imagem 8	SALA DE AULA e PALCO	<p><i>OBSERVAÇÕES</i></p> <ol style="list-style-type: none">1. Forro da sala de aula e Palco.2. Elevado grau de degradação.3.

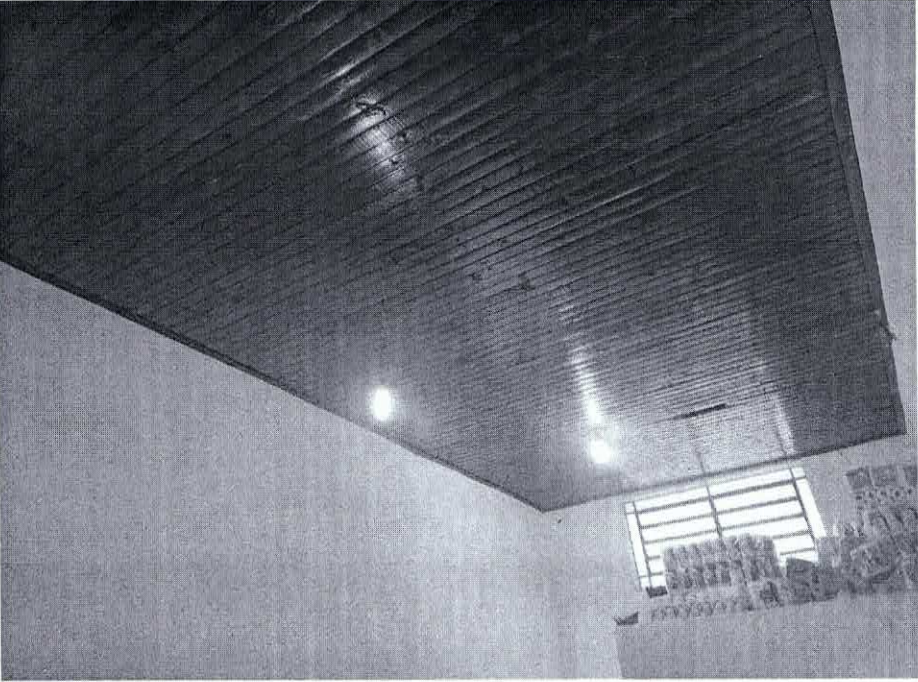
Imagem 9	GABINETE, WC e AC

<p><i>OBSERVAÇÕES</i></p> <ol style="list-style-type: none">1. Forro do Gabinete, WC e AC2. Ambiente a ser interditado.3. Elevado grau de degradação.	
Imagem 10	GABINETE, WC e AC

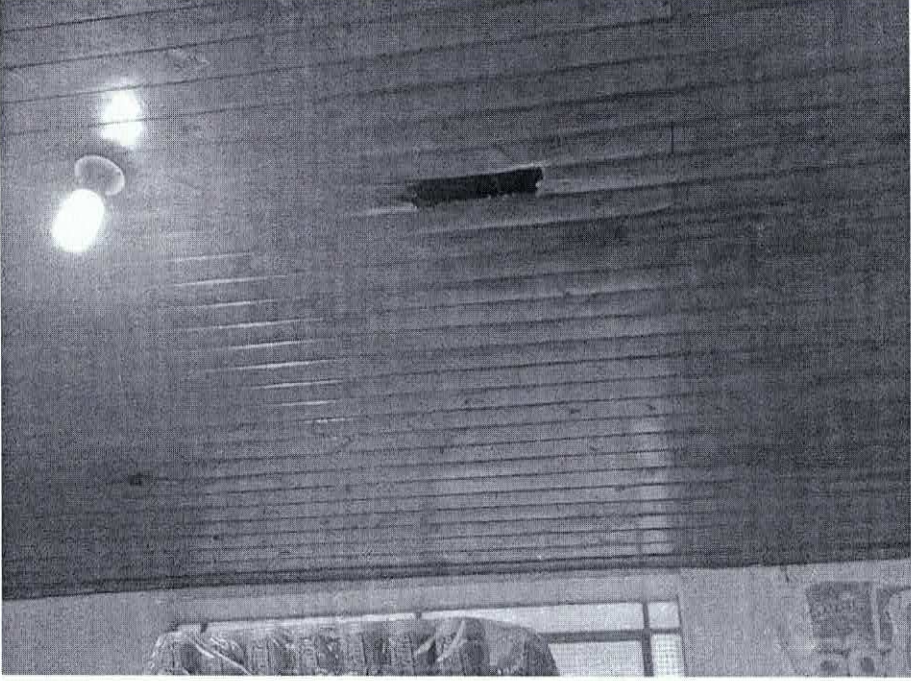
<p><i>OBSERVAÇÕES</i></p> <ol style="list-style-type: none">1. Forro do Gabinete, WC e AC.2. Elevado grau de degradação.3.

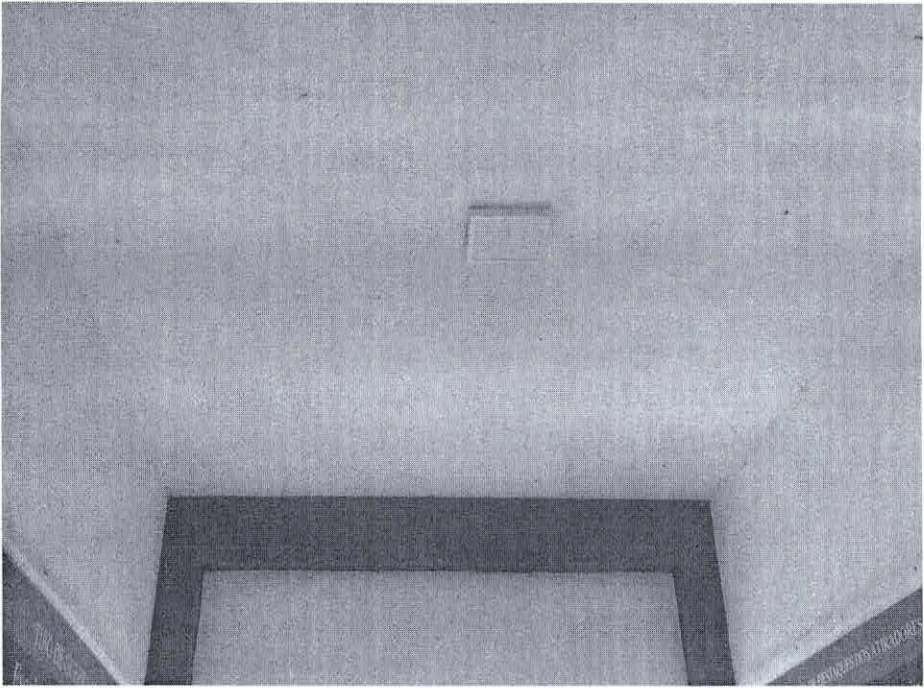
Imagem 11	HALL

<p><i>OBSERVAÇÕES</i></p> <p>1. Possui sinais de infiltração.</p> <p>2.</p> <p>3.</p>
Imagem 12	SALA DE VISITA

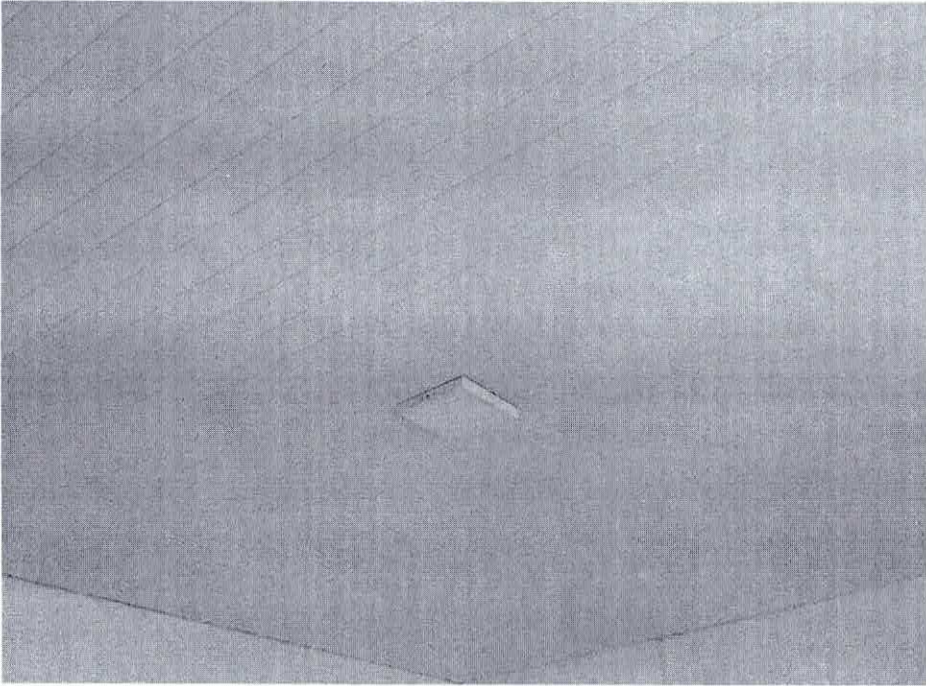
Imagem 13	SALA DE VISITA

<p><i>OBSERVAÇÕES</i></p> <ol style="list-style-type: none">1. Forro da sala de visitas.2. Visualmente, o forro se encontra em bom estado de conservação.3. Ambiente não será interditado, porém caso constate sinais de deslocamento do forro, será interditado.
Imagem 14	SECRETARIA

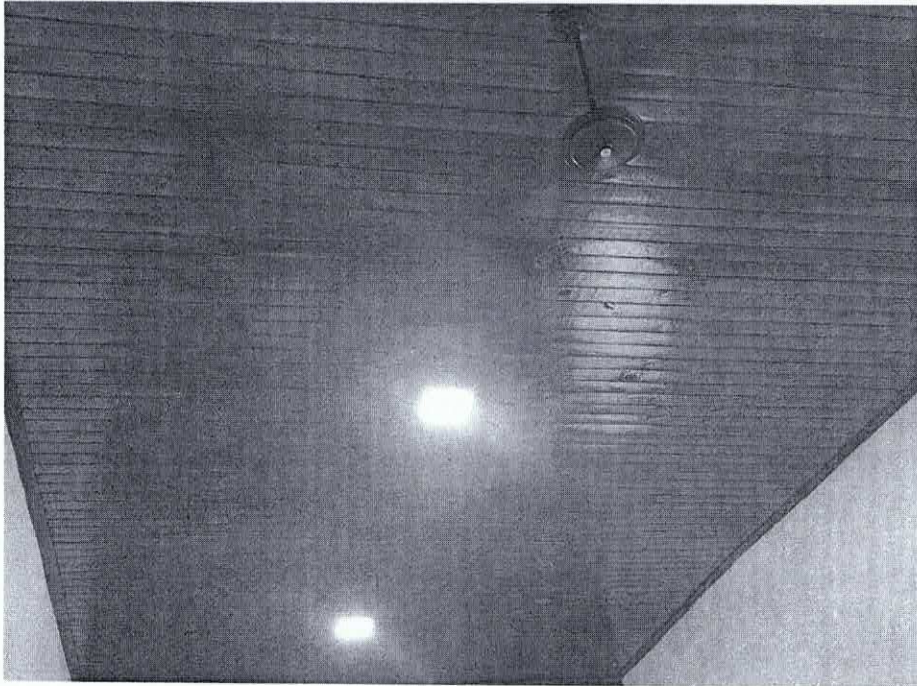
<p><i>OBSERVAÇÕES</i></p> <ol style="list-style-type: none">1. Forro da secretaria.2. Visualmente, o forro se encontra em bom estado de conservação.3. Ambiente não será interditado, porém caso constate sinais de deslocamento do forro, será interditado.

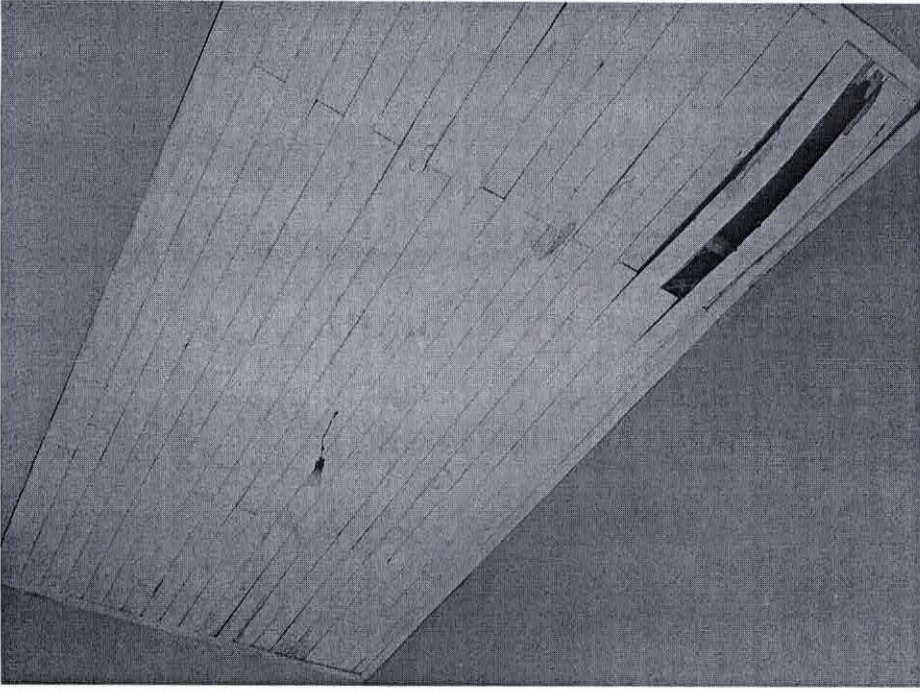
Imagem 15	DEPÓSITO

<p><i>OBSERVAÇÕES</i></p> <ol style="list-style-type: none">1. Forro do depósito.2. Ambiente a ser interditado.3. Elevado grau de degradação.
Imagem 16	RESÍDUO DA MADEIRA DEGRADADA

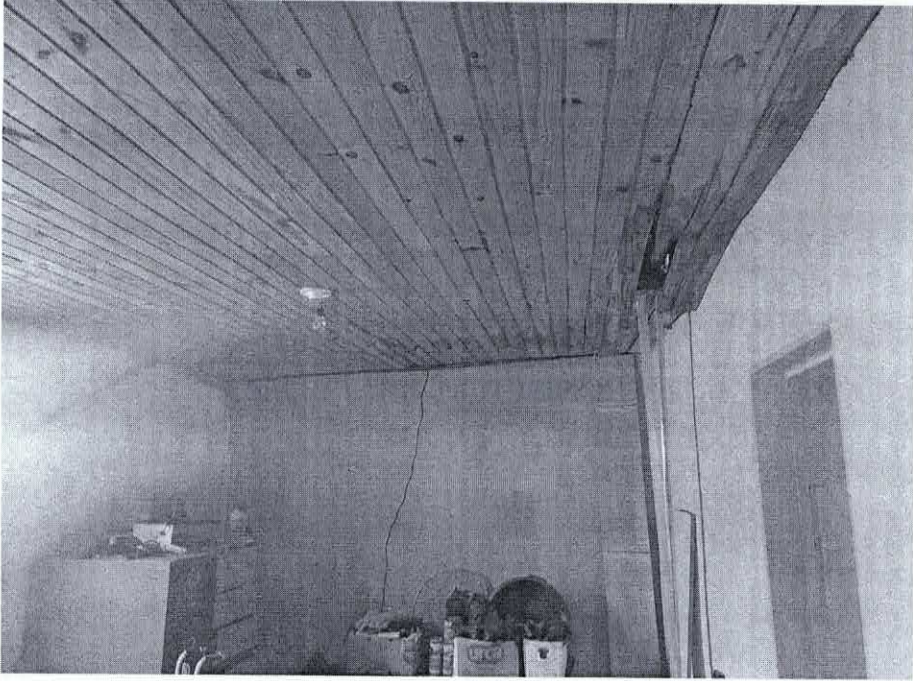
Imagem 17	DISPENSA

- **Sala de aula e palco;**
- **Gabinete, WC e AC;**
- **Depósito;**
- **Um cômodo pertencente à residência do Subtenente Emanuel (Tópico 13: Relatório Fotográfico – Imagem 17).**

<p><i>OBSERVAÇÕES</i></p> <ol style="list-style-type: none">1. Forro da dispensa da residência do Comandante.2. Ambiente a ser interditado.3. Elevado grau de degradação.
Imagem 18	DISPENSA

Os ambientes acima deverão permanecer interditados até a remoção completa do forro. Após a execução deste serviço, deverá ser realizada nova vistoria técnica na estrutura do telhado, com o objetivo de avaliar o grau de integridade dos elementos estruturais.

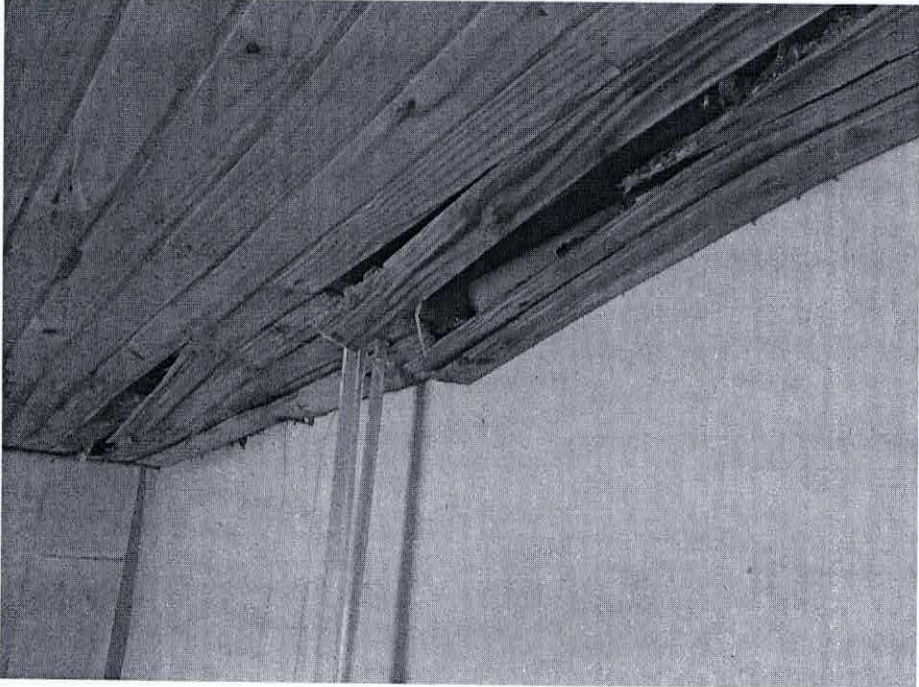
<p><i>OBSERVAÇÕES</i></p> <ol style="list-style-type: none">1. Forro da dispensa da residência do Comandante.2. Ambiente a ser interditado.3. Elevado grau de degradação.

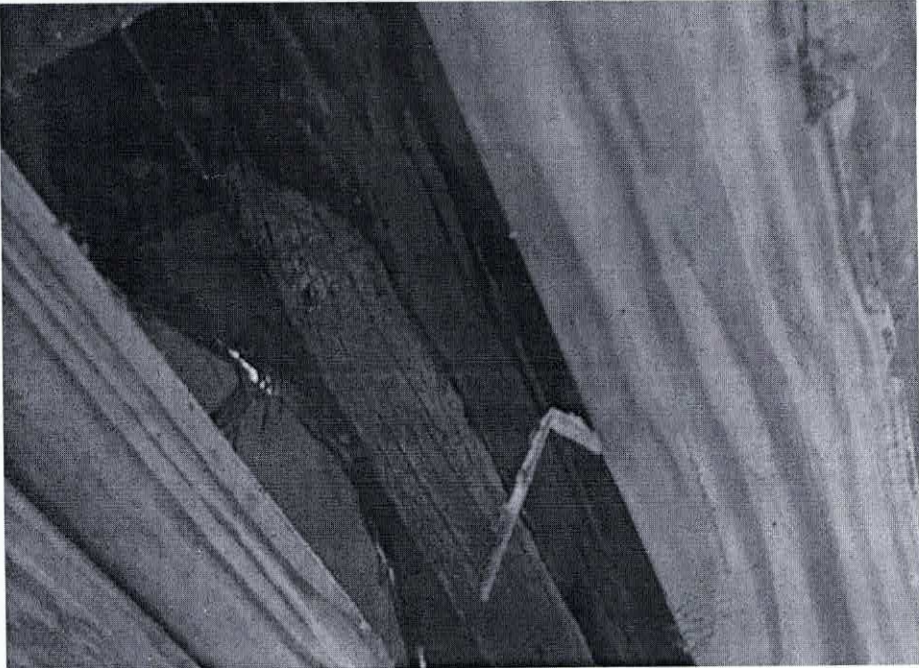
Imagem 19	DISPENSA

Por meio da abertura do alçapão existente na edificação, foi realizada uma inspeção visual parcial da estrutura do telhado. A observação permitiu verificar que **algumas peças estruturais de madeira não se encontram totalmente comprometidas**, entretanto, **determinados elementos apresentam redução de seção transversal**, possivelmente decorrente de deterioração ou ataque de agentes biológicos.

<p><i>OBSERVAÇÕES</i></p> <ol style="list-style-type: none">1. Forro da dispensa da residência do Comandante.2. Ambiente a ser interditado.3. Elevado grau de degradação e redução da seção do elemento estrutural.
Imagem 20	ALOJAMENTO DOS ALUNOS

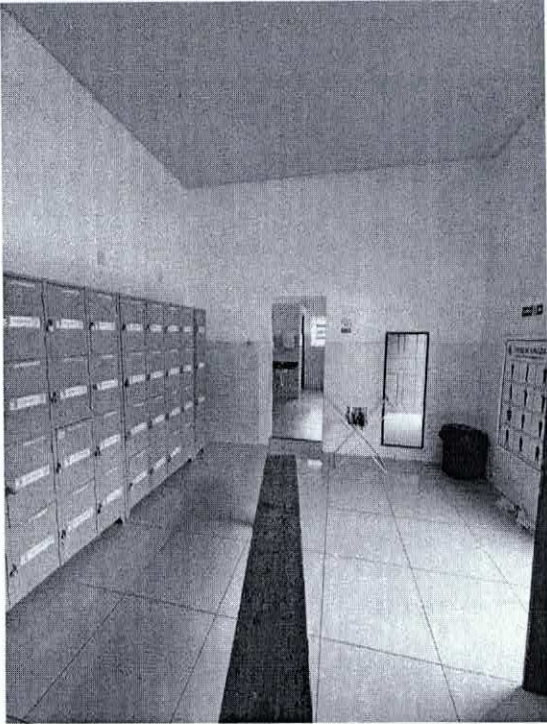
<p><i>OBSERVAÇÕES</i></p> <ol style="list-style-type: none">1. Forro do alojamento dos alunos.2. Visualmente, o forro se encontra em bom estado de conservação.3. Ambiente não será interditado, porém caso constate sinais de deslocamento do forro, será interditado.

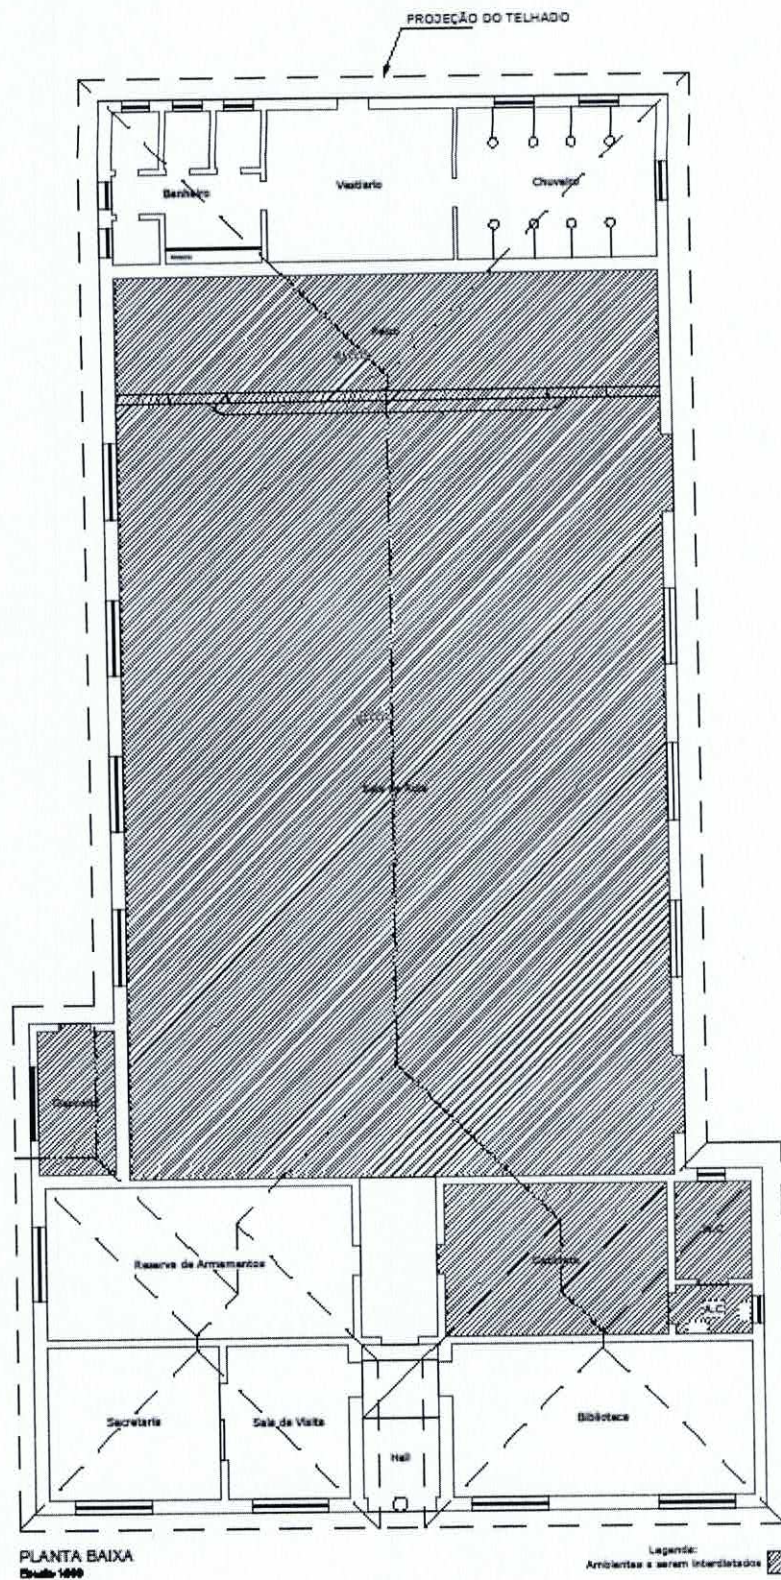
Figura 1: Ambientes a serem interditados.

AMBIENTES A SEREM INTERDITADOS:
