# Câmara Municipal de Mococa

REQUERIMENTO Nº. 224 /2019.

Solicita, em caráter de urgência, à Defesa Civil, Departamento de Obras e de Engenharia análise técnica e reparos em ruptura de tubulação pertencente a galeria de águas pluviais situada na R. Antônio Tatti de Pierre, próximo ao nº 45, bairro Mocoquinha. (Fotos em anexo)

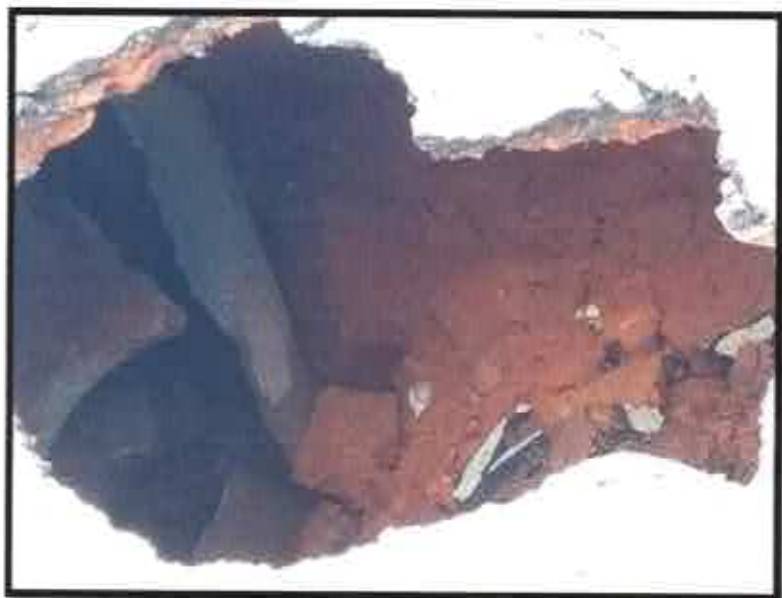
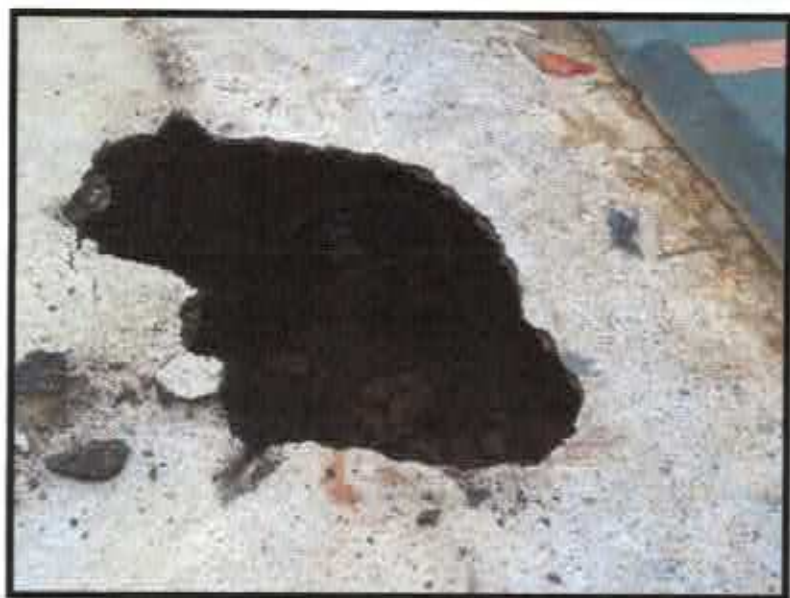
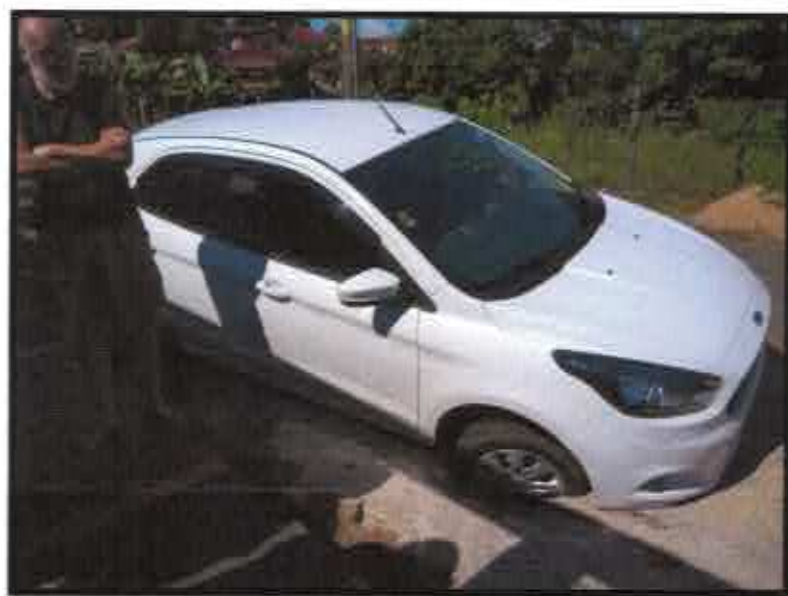
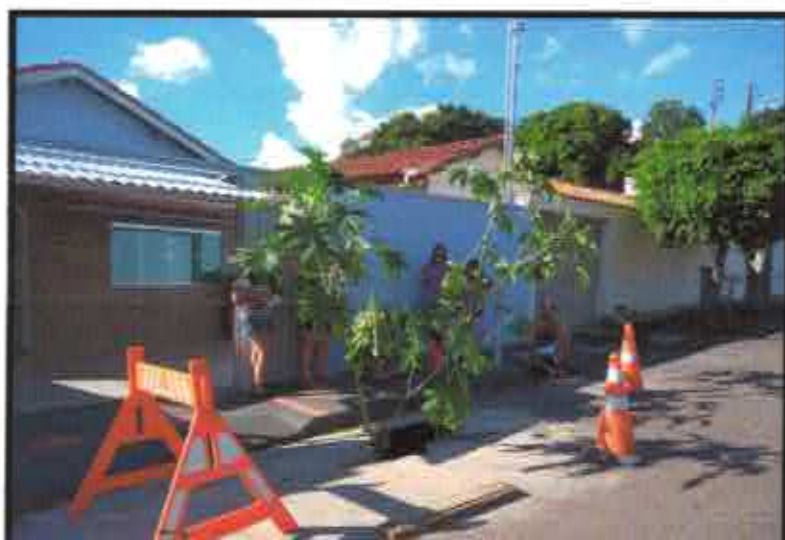
Conforme mostrado nas imagens anexas, um enorme e perigoso buraco se formou com a ruptura da galeria presente na via ocasionando, inclusive, um incidente com veículo que veio a cair e ficar preso no local. Considerando que, a pedido da vereadora que subscreve, a área já recebeu a sinalização de trânsito adequada, solicito ações no sentido de viabilizar a realização da obras necessárias, a fim de proporcionar maior segurança a pedestres e motoristas.

**REQUEIRO** à Mesa, cumpridas as formalidades Regimentais da Casa, após a manifestação do Nobre Plenário, no sentido de ser oficiado à Defesa Civil, Departamento de Obras e de Engenharia análise técnica e reparos em ruptura de tubulação pertencente a galeria de águas pluviais situada na R. Antônio Tatti de Pierre, próximo ao nº 45.
