# Câmara Municipal de Mococa

REQUERIMENTO N°. 369 /2020.

Solicita ao Poder Executivo informações acerca de manutenção em galeria de captação de água pluvial na Rua Leodora Cândida da Ventura, esquina com a Rua Doracy Carlos Maziero, bairro Carlito Quilice. (Fotos em anexo)

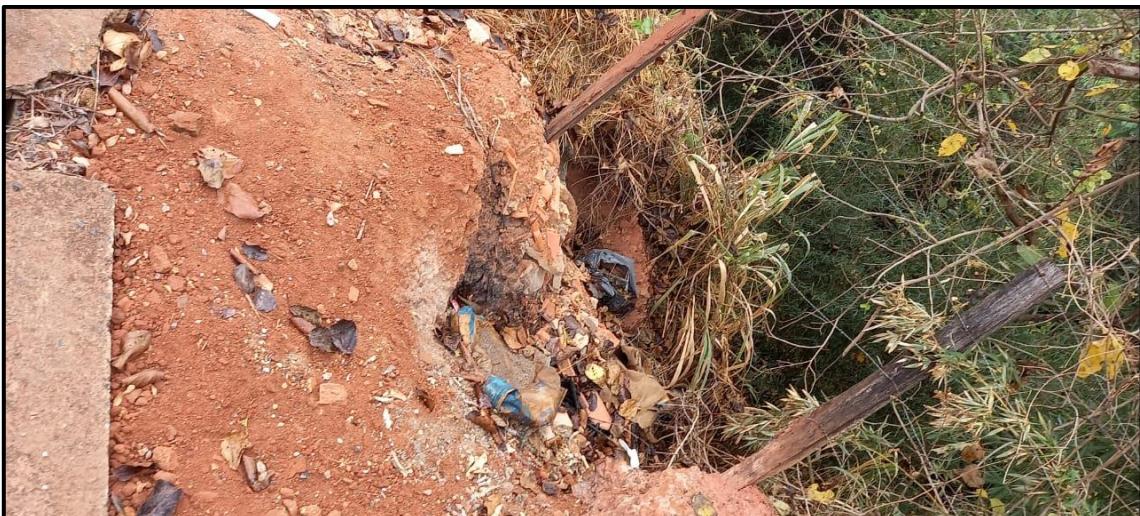
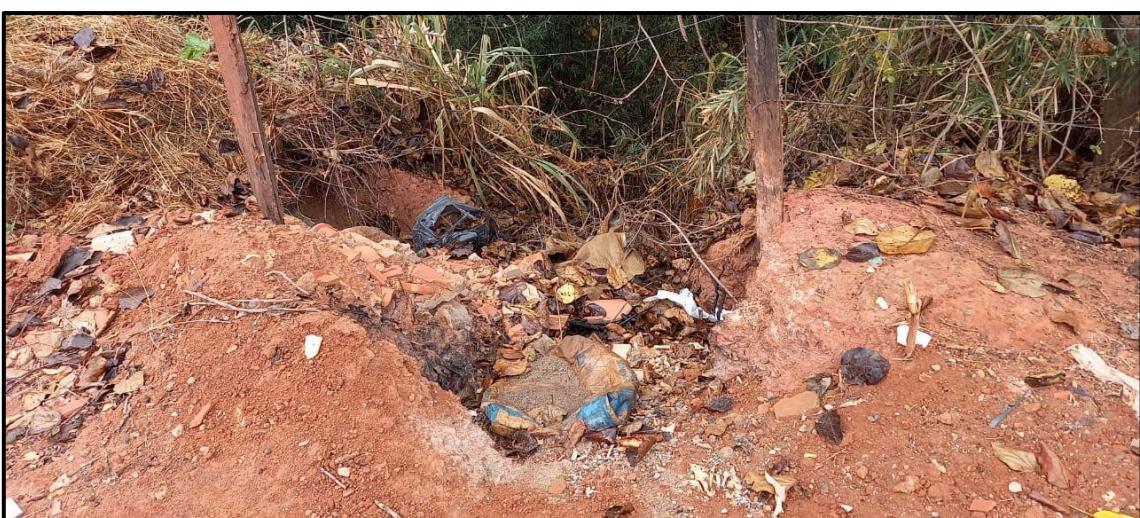
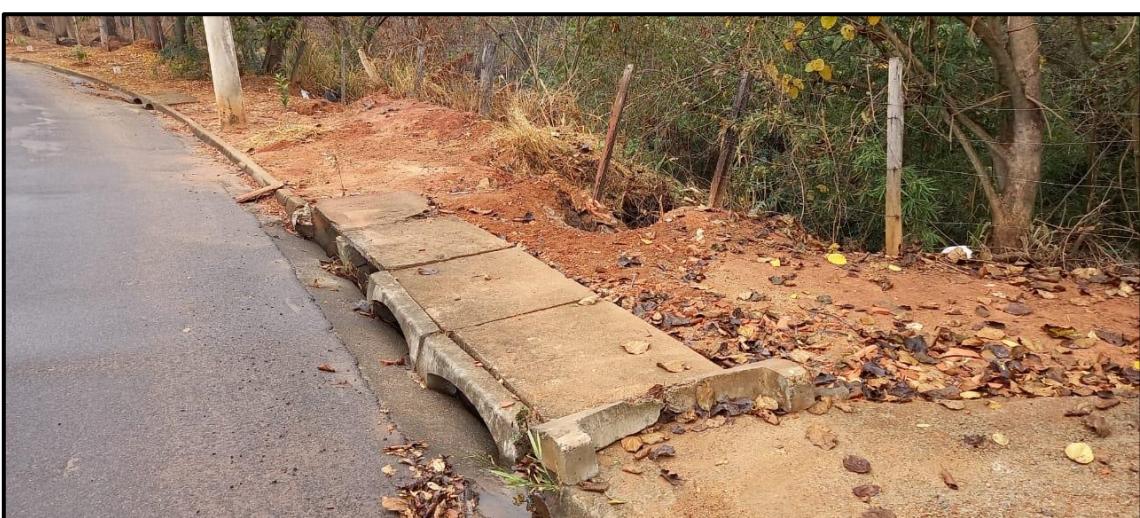
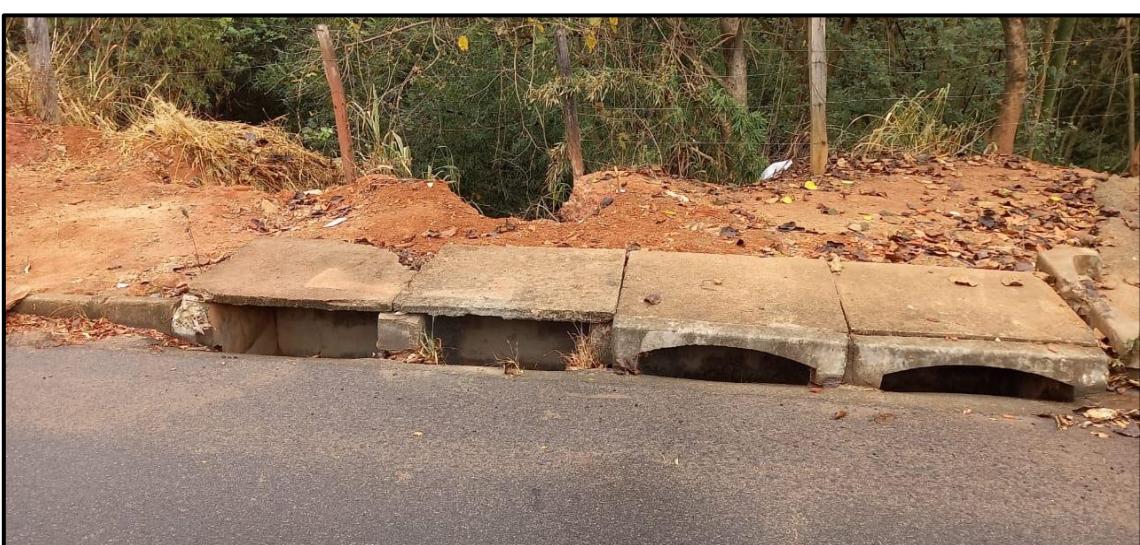
Conforme mostrado nas imagens anexas, a atual situação coloca em risco a segurança dos transeuntes daquela localidade. Sendo assim, sabendo que é de responsabilidade do Poder Público fazer a implementação, manutenção, limpeza e conservação das galerias pluviais, de modo a permitir o seu adequado funcionamento para inibir danos futuros, aguardo a adoção de medidas aplicáveis ao caso.

**Fotos de Galeria de Águas Pluviais em estado deteriorado**

**REQUEIRO** à Mesa, cumpridas as formalidades Regimentais da Casa, no sentido de ser oficiado ao Exmo. Sr. Prefeito Municipal de Mococa, Dr. Felipe Niero Naufel, para que Sua Excelência, por meio do Departamento competente, determine os serviços de manutenção em galeria de captação de água pluvial na Rua Leodora Cândida da Ventura, esquina com a Rua Doracy Carlos Maziero, bairro Carlito Quilice. (Fotos em anexo)
