Laudo de
Avaliação
Imobiliária

Prefeitura Municipal de Mococa
Avenida Nilo Pisani nº500
Distrito Industrial II

| OBJETO DA AVALIAÇÃO | IMÓVEL, SITUADO À AVENIDA NILO PISANI Nº 500, DISTRITO INDUSTRIAL I, MOCOCA, “ÁREA 9 F”, |

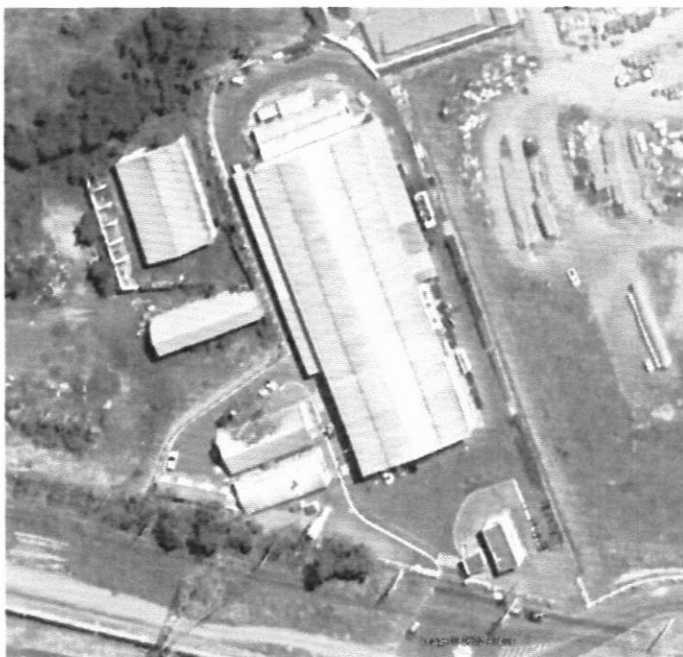
Figura 1- Vista geral do imóvel

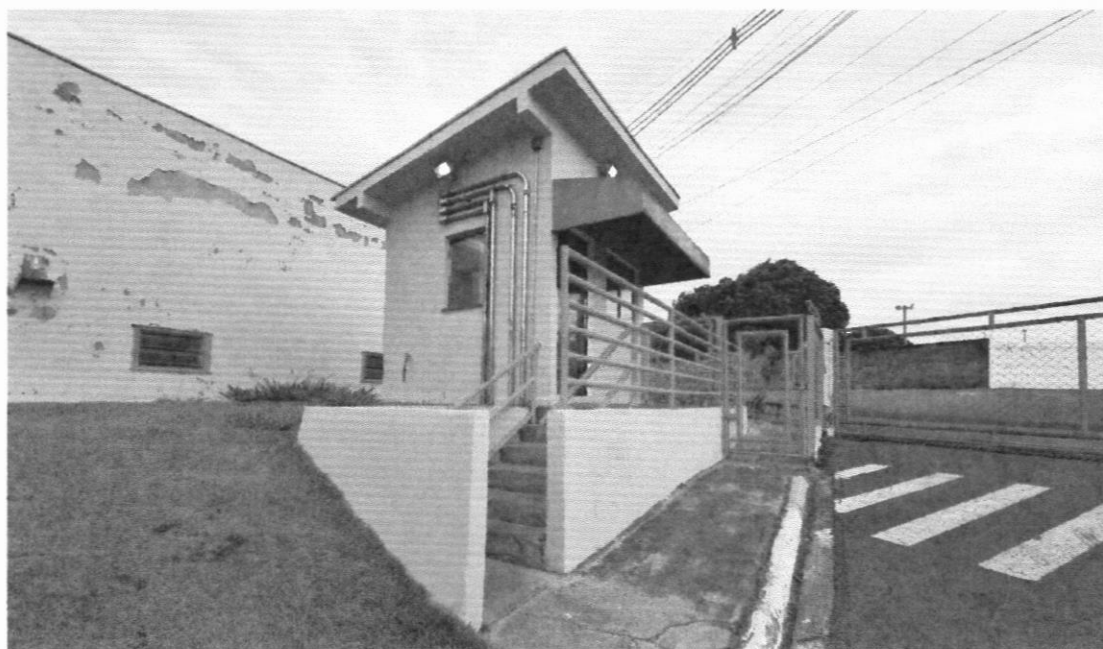
Foto 2- Vista externa da Guarita, nota se a escada e os portões

Edificação em alvenaria coberta com laje inclinada composta de recepção lavabo e wc, compõem ainda a guarita, escada com corrimão metálico, portão de acesso de veículos de correr com 6 metros de largura de estrutura tubular e tela ferro, portão de acesso de pedestres do mesmo material, calçada externa e calçada de acesso.

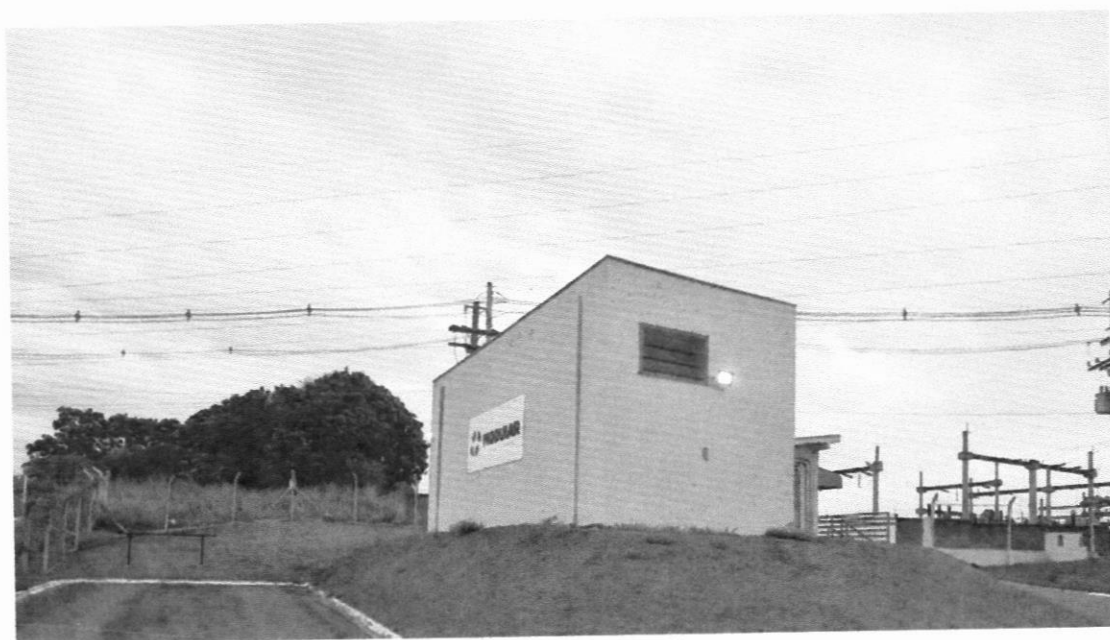
Foto 6- Vista externa da edificação que abriga os transformadores - casa de força

Edificação em alvenaria revestida com argamassa, com telhado embutido de telhas metálicas, condutores de águas pluviais externos, portas de ferro e ventilação permanente de ferro e vidro. Contém dois transformadores de 112,5 KVA cada um.

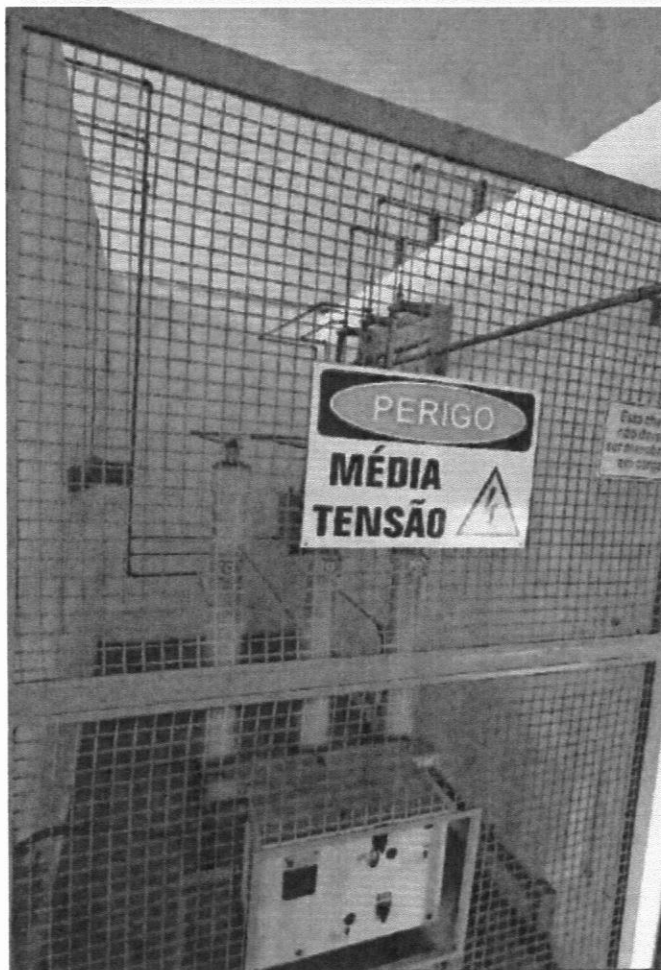
Foto 9- Vista do transformador

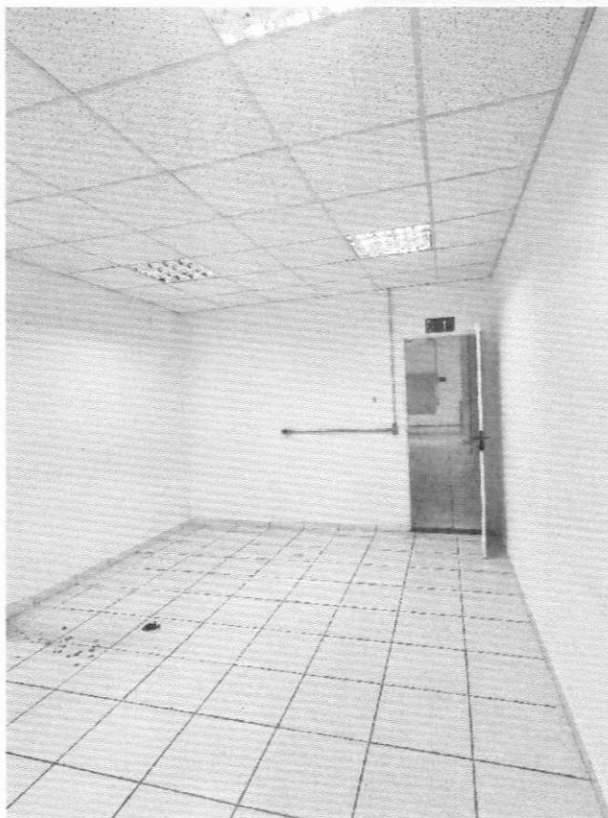
Foto 22- Vista parcial treinamento do refeitório

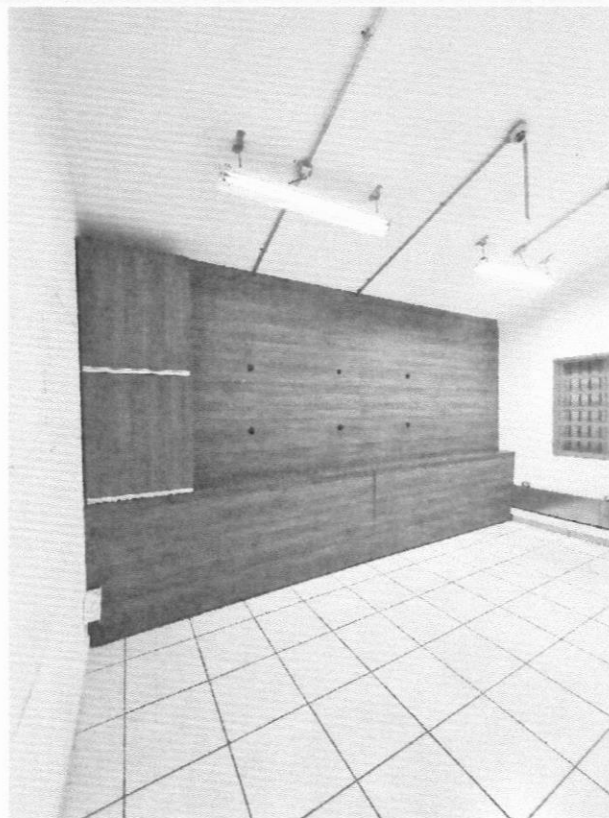
Foto 23- Vista parcial da sala do servidor do refeitório

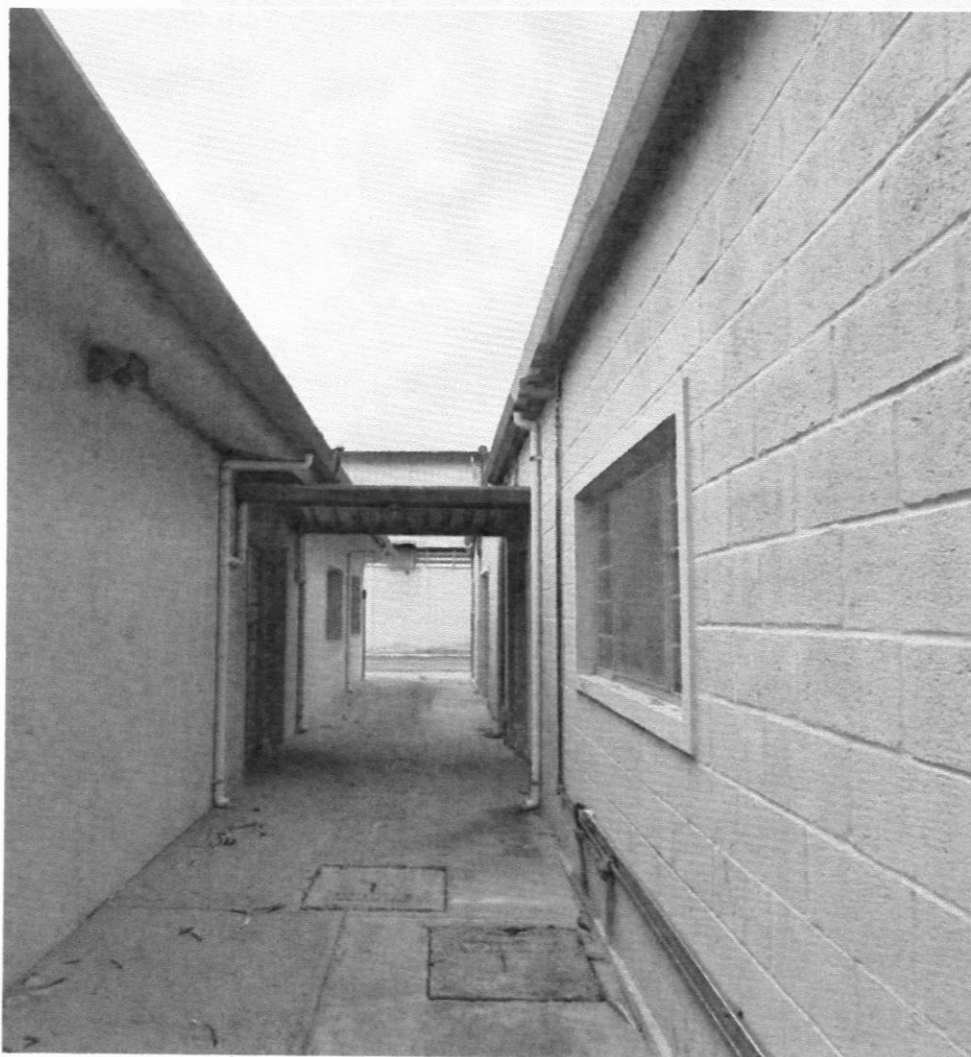
Foto 25- Vista da cobertura que une o prédio do refeitório ao prédio da cozinha industrial-

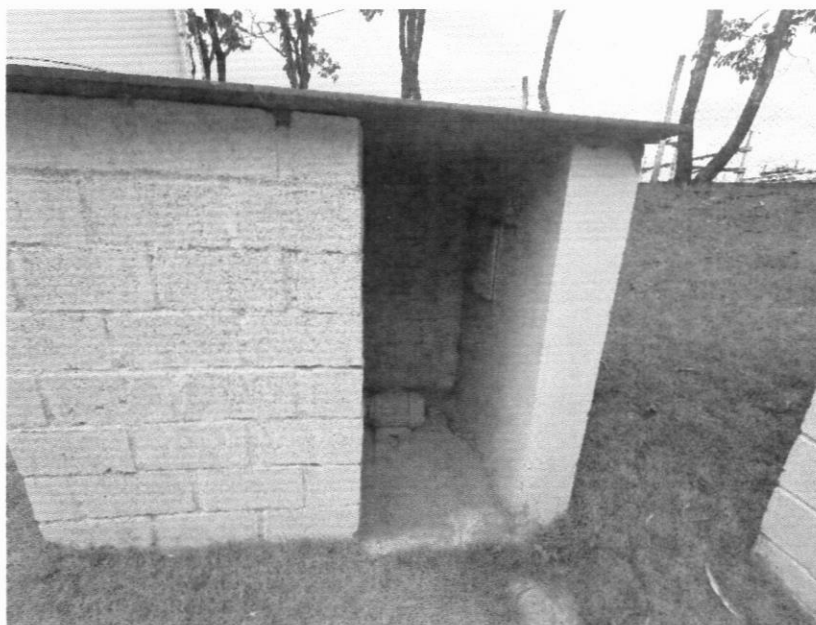
Foto 28- Vista da casa para a bomba de água

Foi implantada uma caixa d'água metálica tipo cálice e ao lado da mesma uma casa de bombas e uma casa de gás. As edificações são de alvenaria de blocos de concreto a vista, a casa de gás possui uma porta de ferro com tela, e a cobertura de ambras é feita com placas de pedra ardósia. Pintura acrílica e piso cimentado. Não foram encontrados equipamentos .

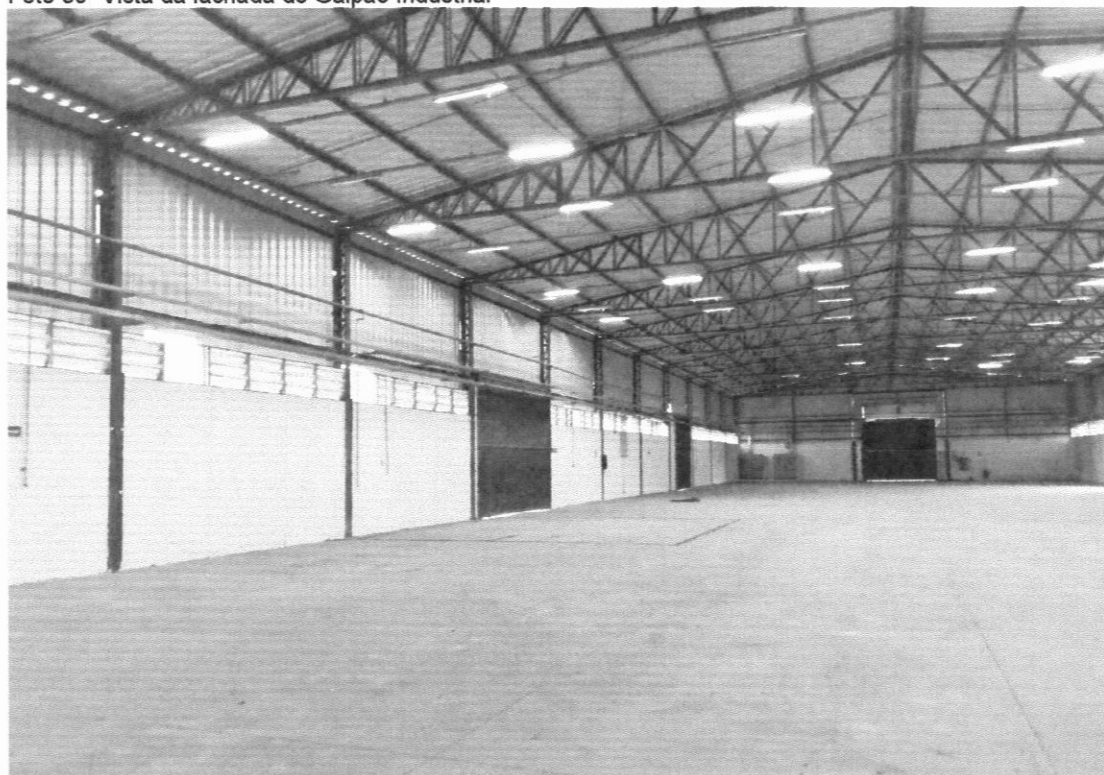
Foto 21 -Vista parcial interna do Galpão

Piso industrial de concreto polido, estrutura, metálica e cobertura em telhas galvanizadas termoacústicas. Conta com três saídas externas com portas de ferro, instalações elétricas aparentes em eletrodutos e eletrocalhas, constando ainda de dois painéis de controle e sistema de incêndio com hidrantes, tendo sido constatado a ausência das mangueiras.

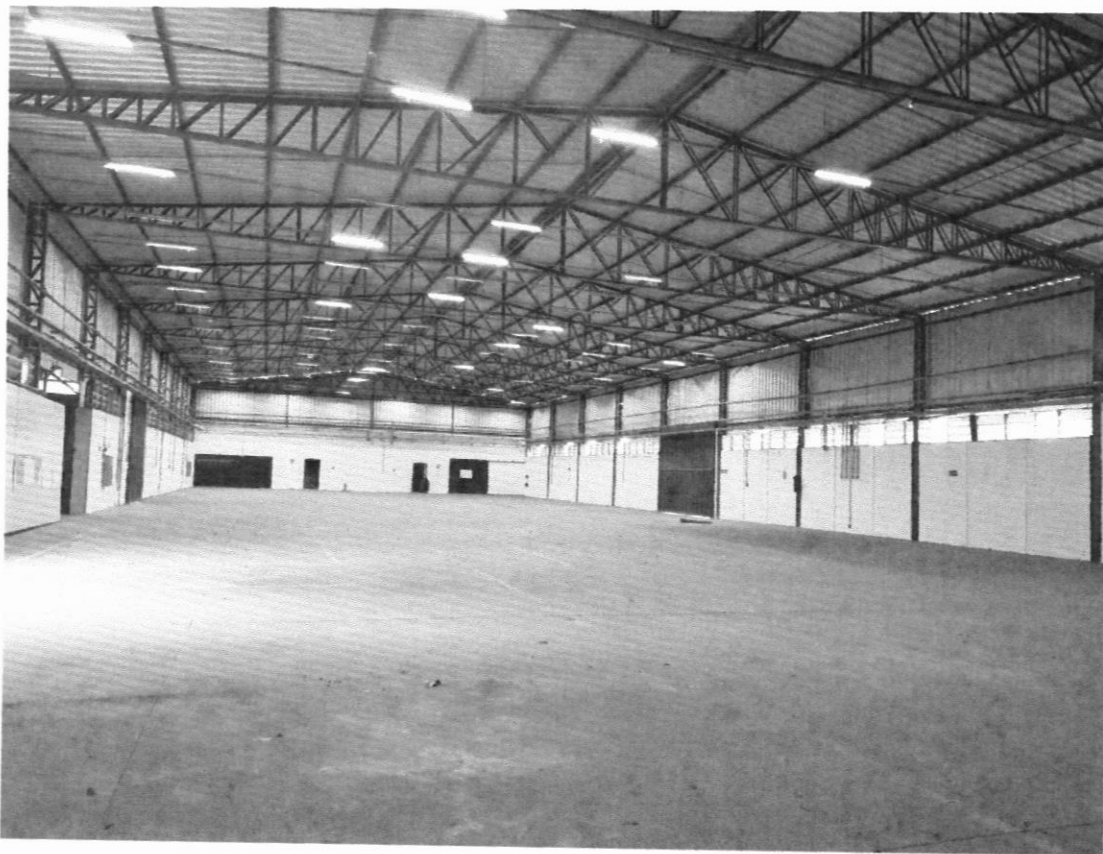
Foto 32- Outra vista interna do Galpão de outro ângulo

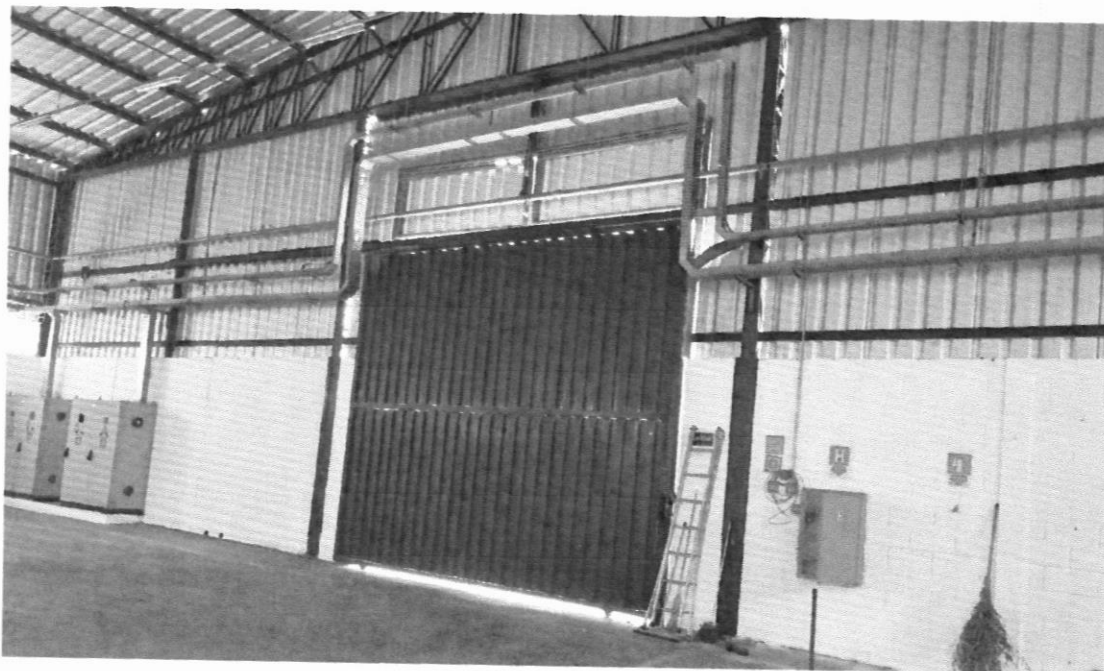
Foto 33- Vista interna da porta frontal do galpão

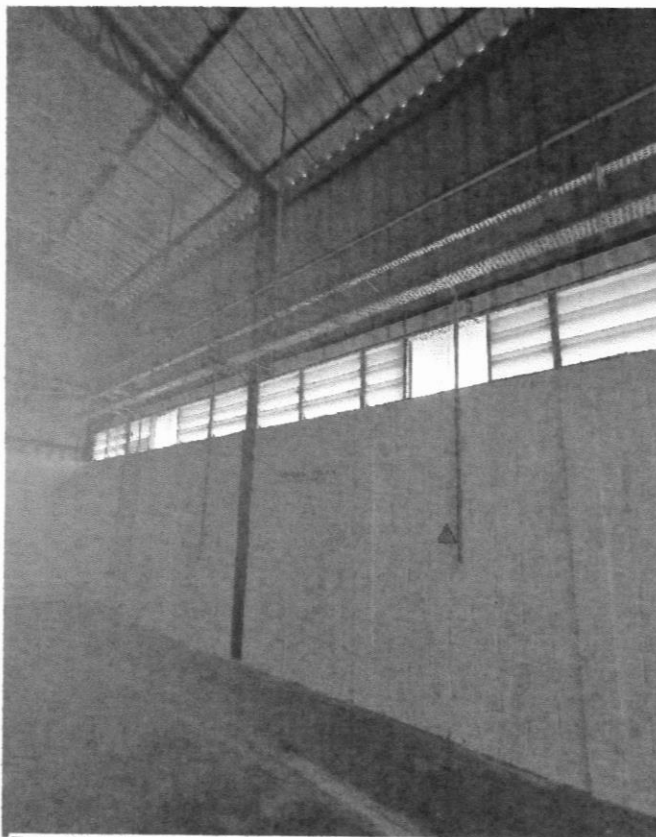
Foto 34- Vista parcial interna das venezianas industriais que promovem a ventilação e iluminação natural do galpão

Galpão em estrutura metálica com pé direito de 7,00m , fechado até a altura de 2,85 m em blocos de concreto aparente, sobre os blocos nas paredes laterais venezianas industriais translúcidas e completando o fechamento telhas galvanizadas termoacústicas.

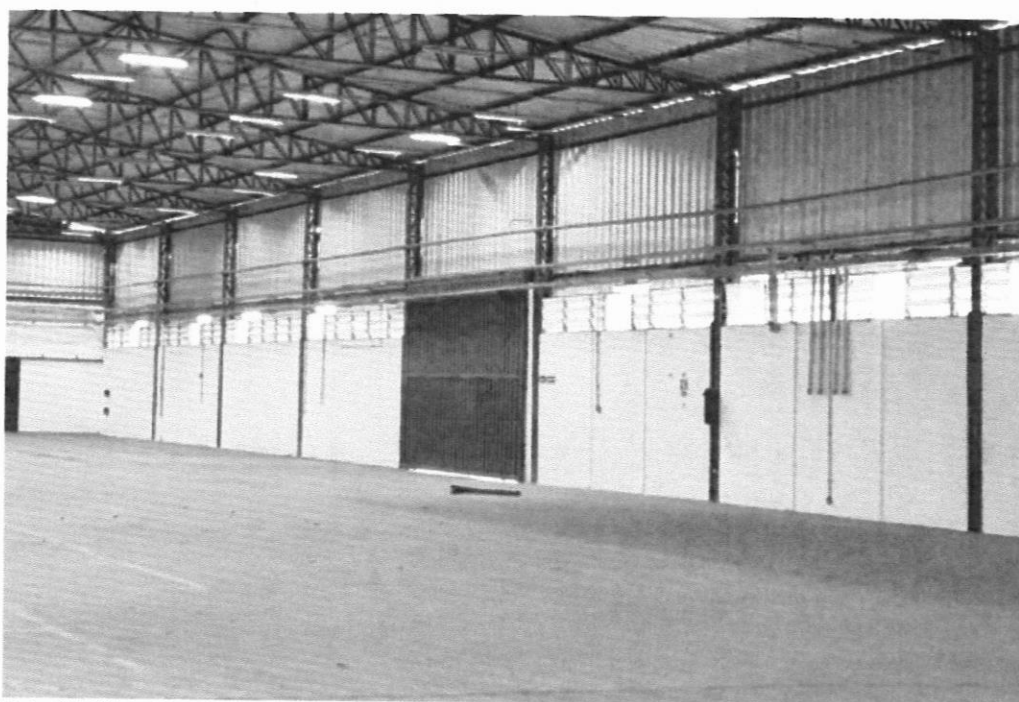
Foto 35- Vista interna da porta de saída lateral direita, uma das três saídas existentes no galpão

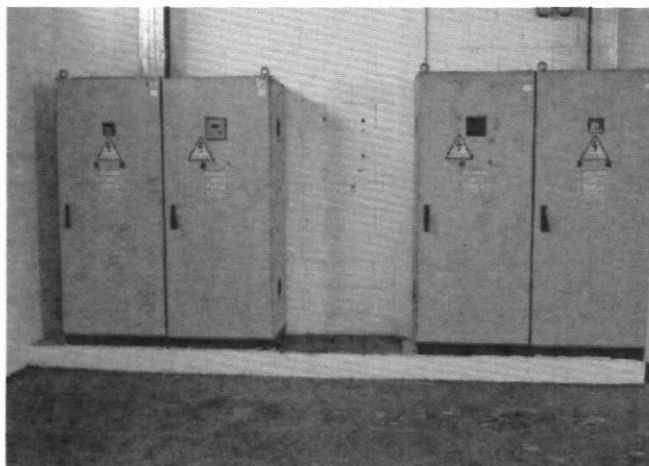
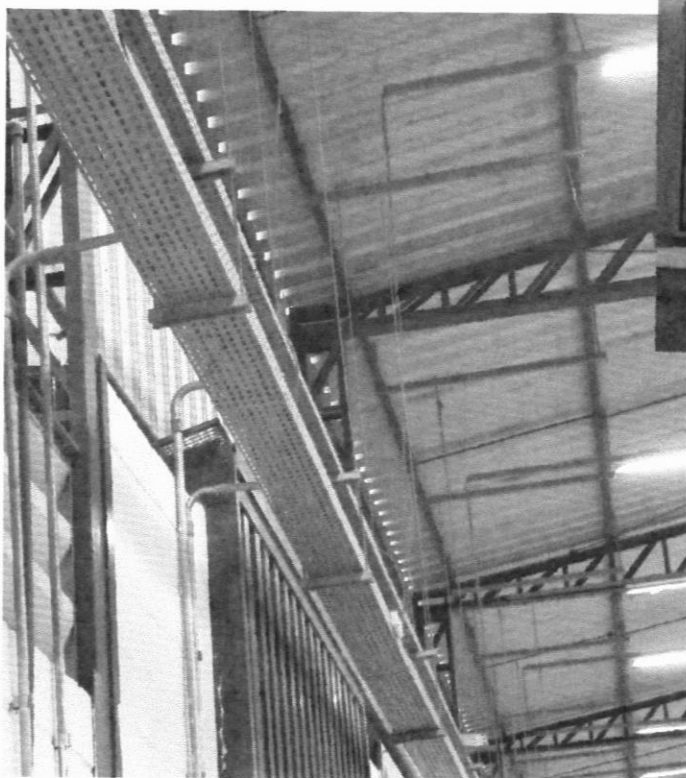
Foto 36,37 e -38- Vista interna dos painéis de controle existentes no interior do galpão

| Instalações | Elétricas aparentes em eletrodutos e eletrocalhas com painéis elétricos . |

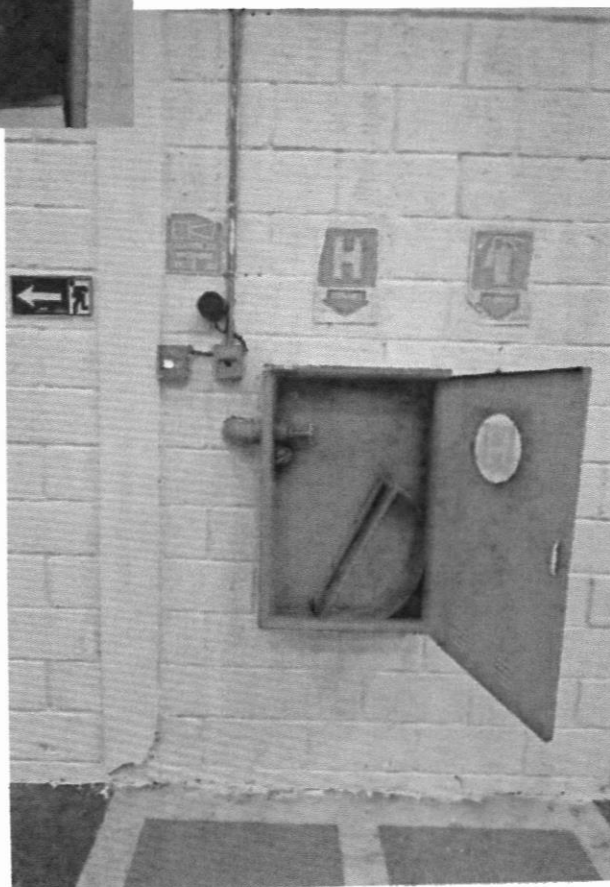
Foto 41- Vista interna do hidrante localizado junto saída lateral esquerda

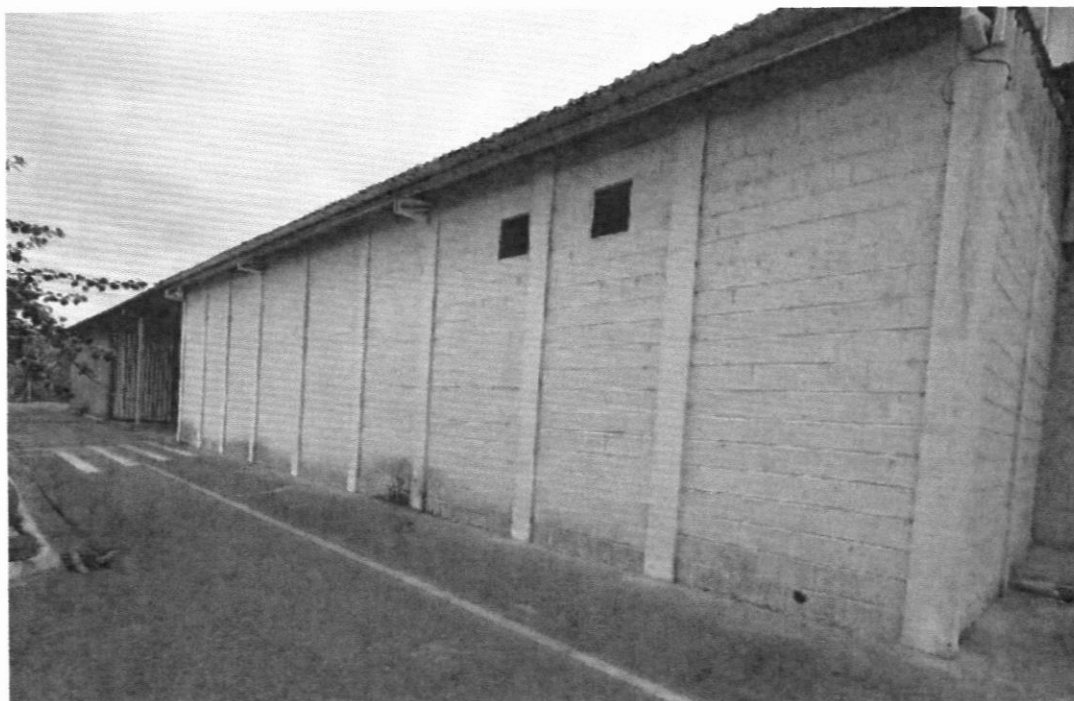
Foto 42- Vista externa do anexo junto ao Galpão

Possui o Galpão Industrial um anexo com estrutura de concreto, fechado com alvenaria de blocos aparentes, coberto com telhas galvanizadas sobre estrutura metálica com pé direito de 4,00 metros medindo 162,20 m², parte voltada para dentro do galpão e parte com abertura externa, e do lado direito de quem para o prédio olha, existe uma cobertura metálica, com mãos francesas.

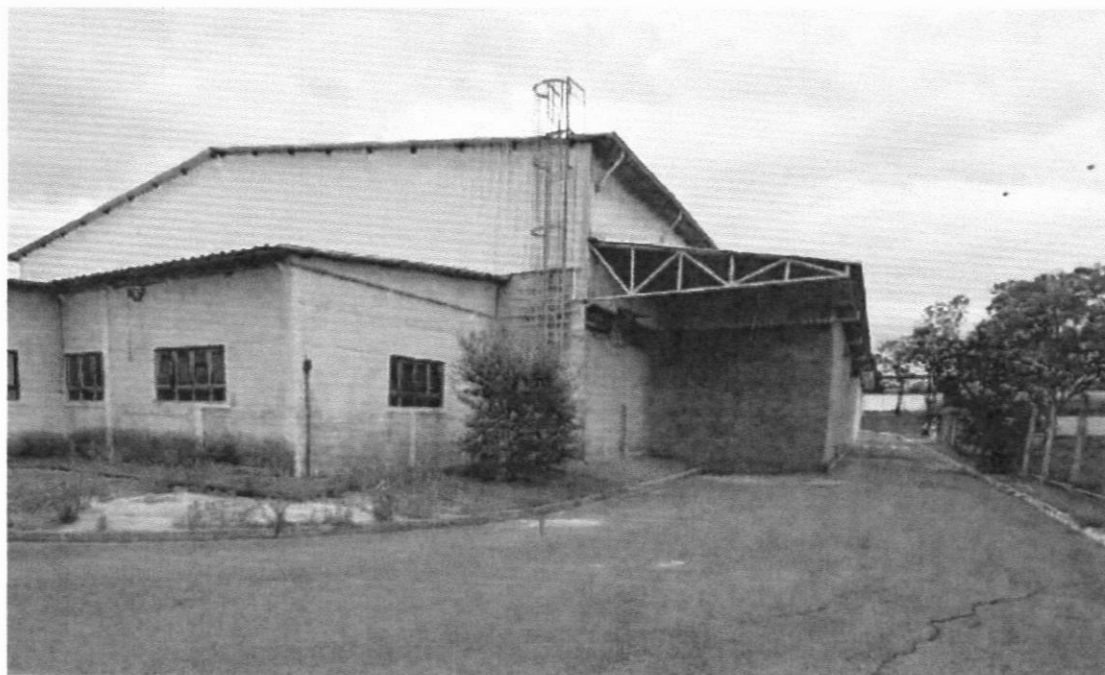
Foto 44 – Vista da do anexo nos fundos do galpão, voltadas para a parte externa

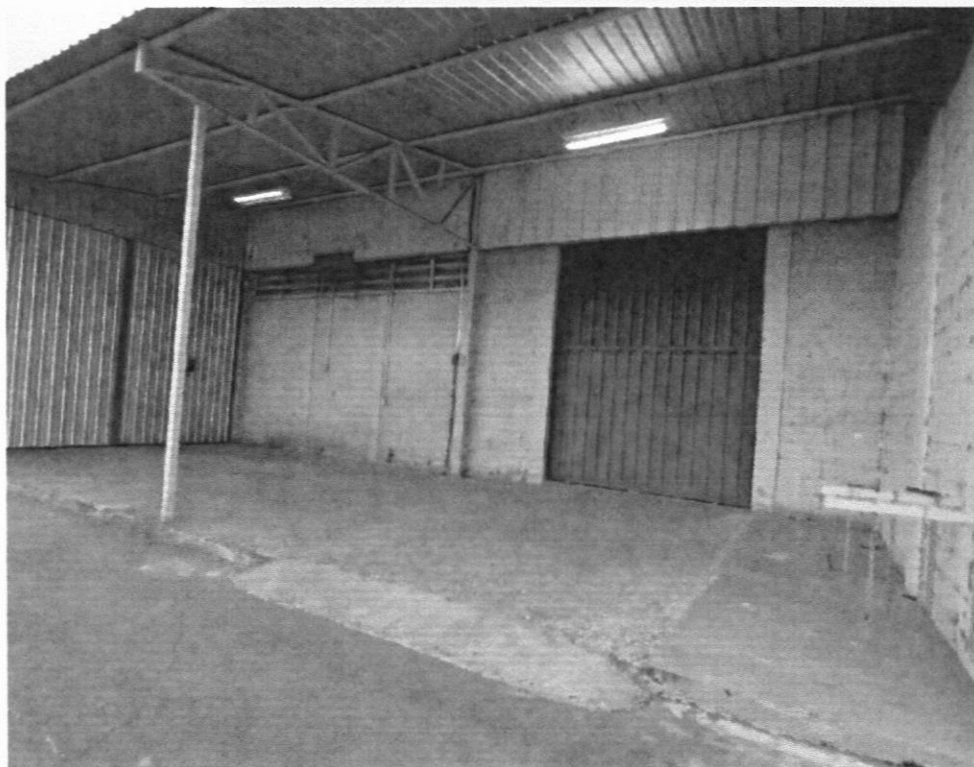
Foto 45- Vista da parte aberta do anexo

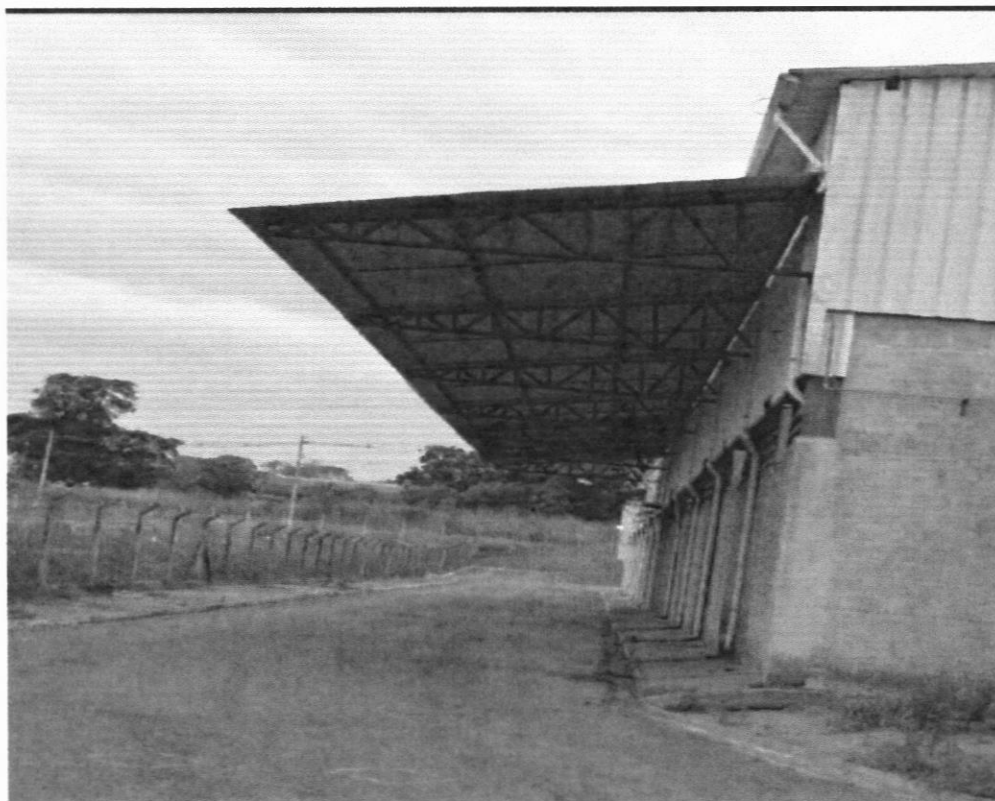
Foto 46- Vista da cobertura existente no lado direito do galpão

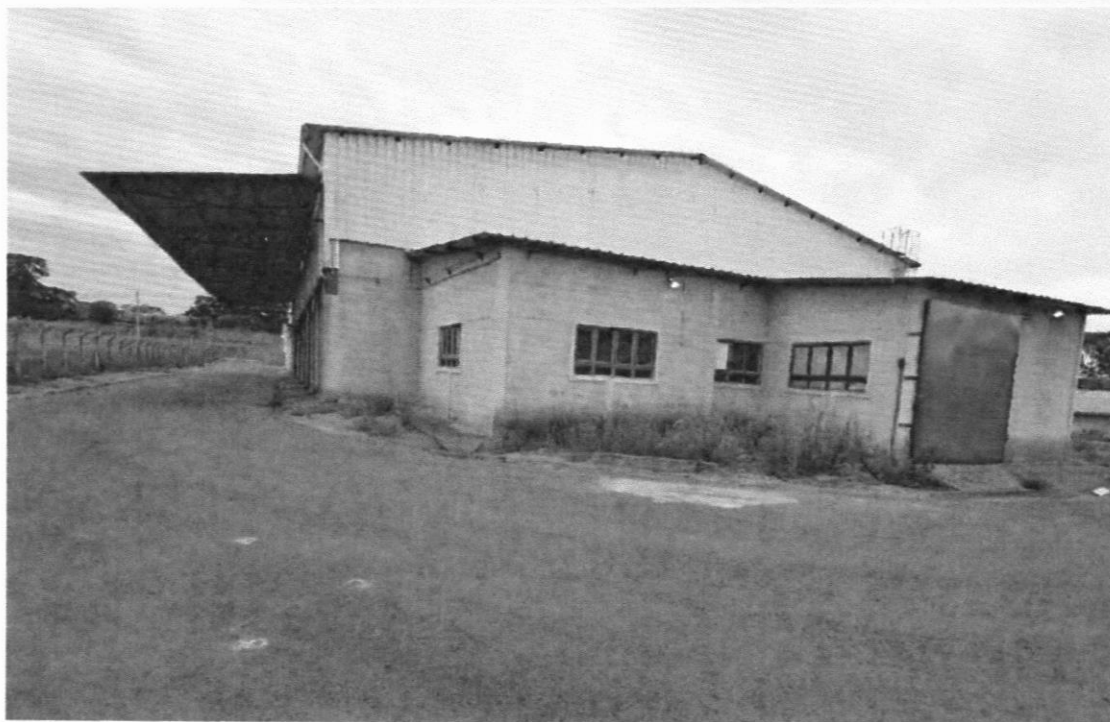
Foto 47- Vista parcial externa do galpão, do Anexo vestiários e casa do compressor

Nos fundos existe um anexo edificado com blocos de cimento, e cobertura de telhas galvanizadas e forro de pvc, onde existiam os vestiários e os sanitários. Na vistoria este signatário constatou que os equipamentos dos sanitários foram retirados, existindo no local como equipamento hidráulico apenas um box de chuveiro e uma pia. Todas as paredes são revestidas em azulejos brancos até a altura de 1,80m o piso é cerâmico as esquadrias e portas de ferro. Todas as instalações elétricas são aparentes com eletrodutos, e as instalações hidráulicas embutidas.

Existe ainda uma sala para o compressor de alvenaria com blocos aparentes, piso de cimento cobertura de telhas galvanizadas sobre estrutura metálica.

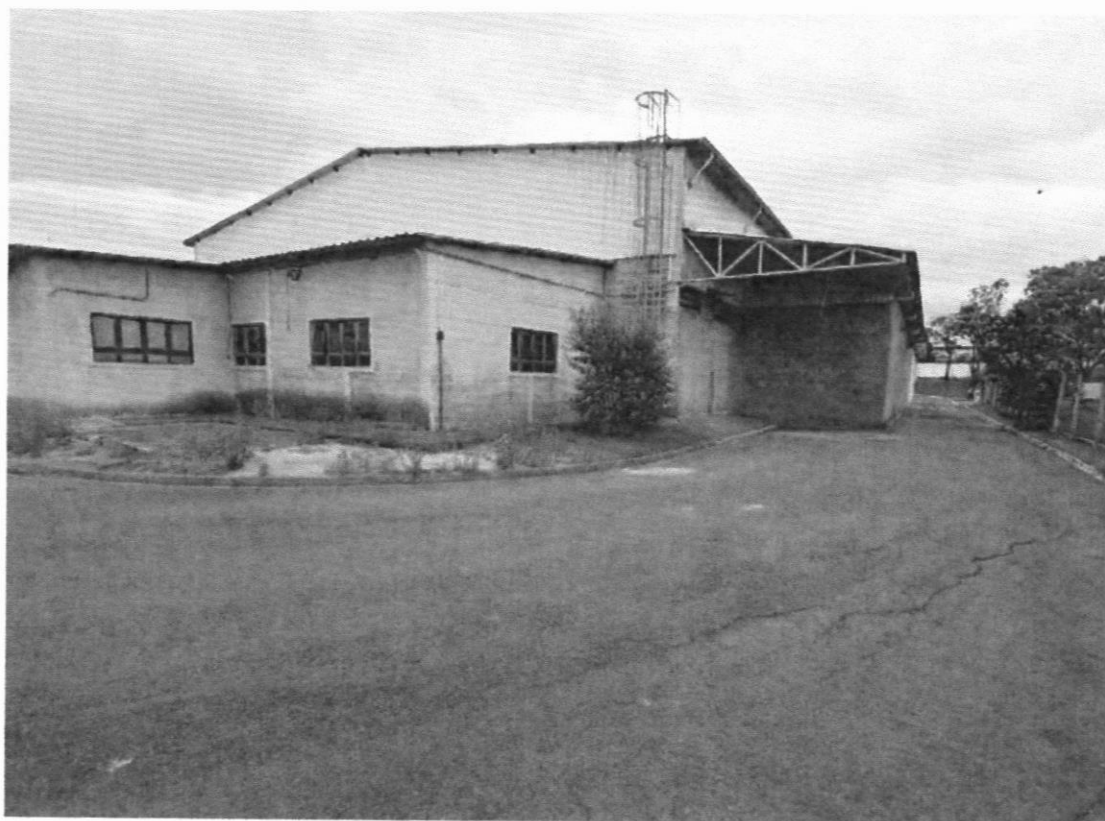
Foto 48- Vista externa do vestiário

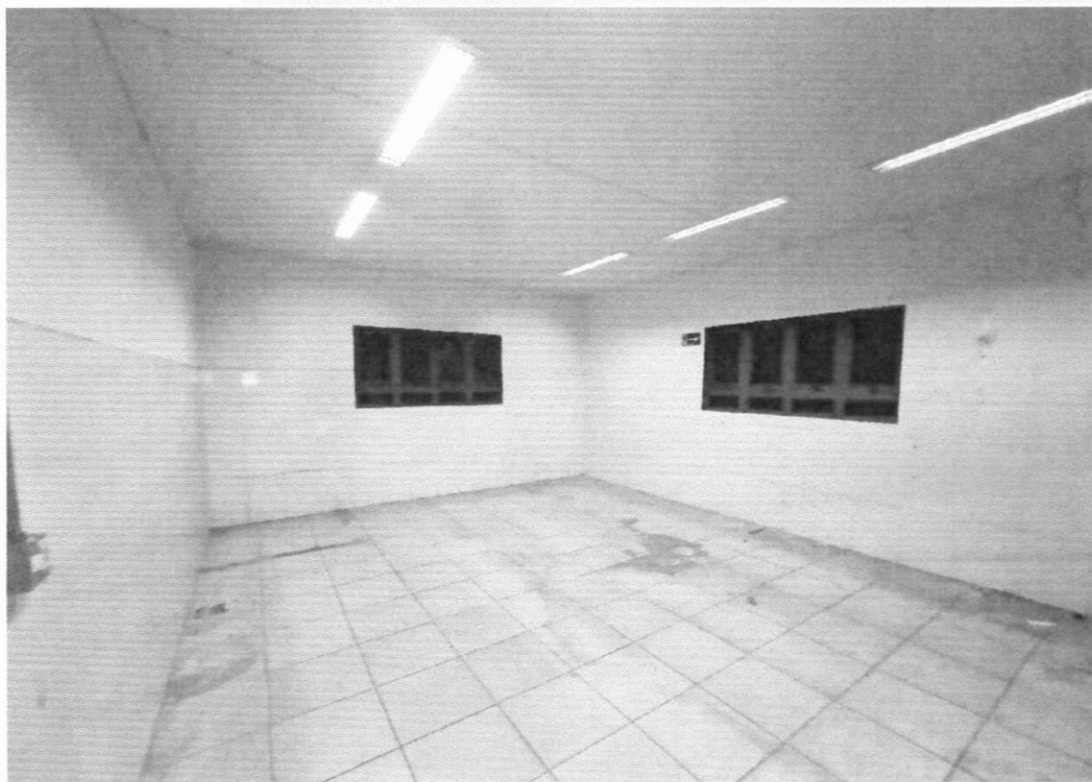
Foto 49- Vista interna do vestiário

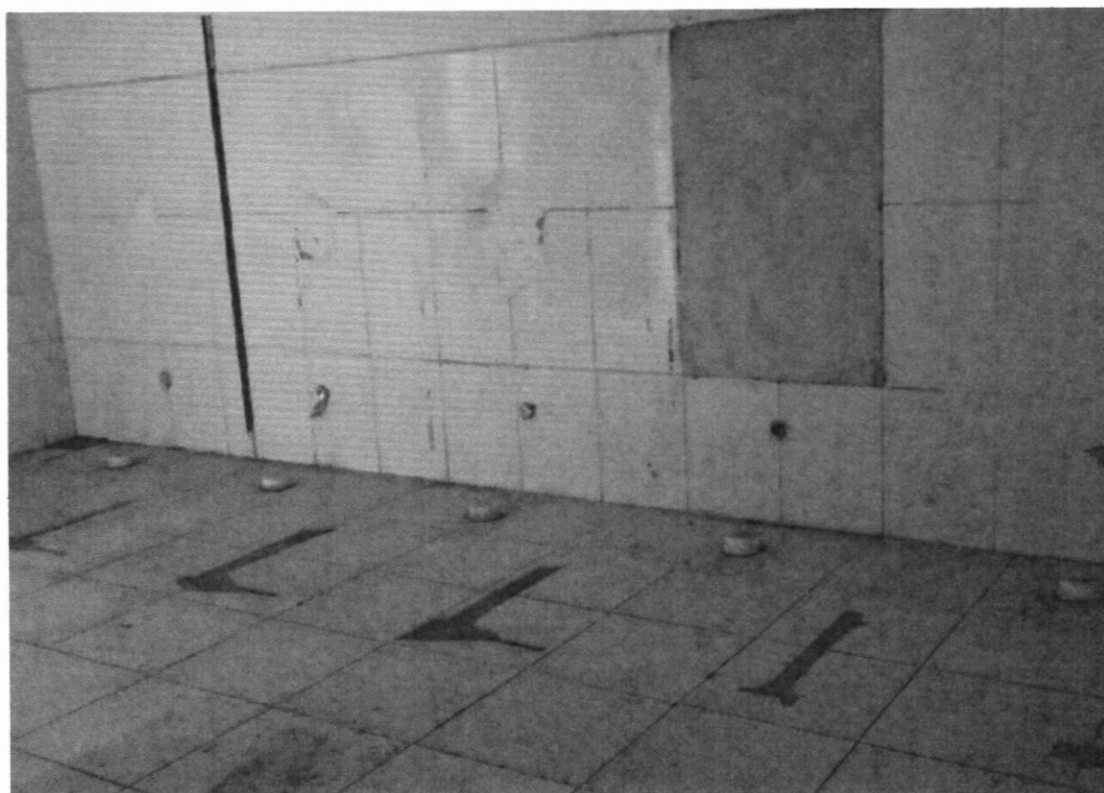
Foto 50- Vista interna do vestiário, nota se que todas as divisórias e peças sanitárias foram retiradas

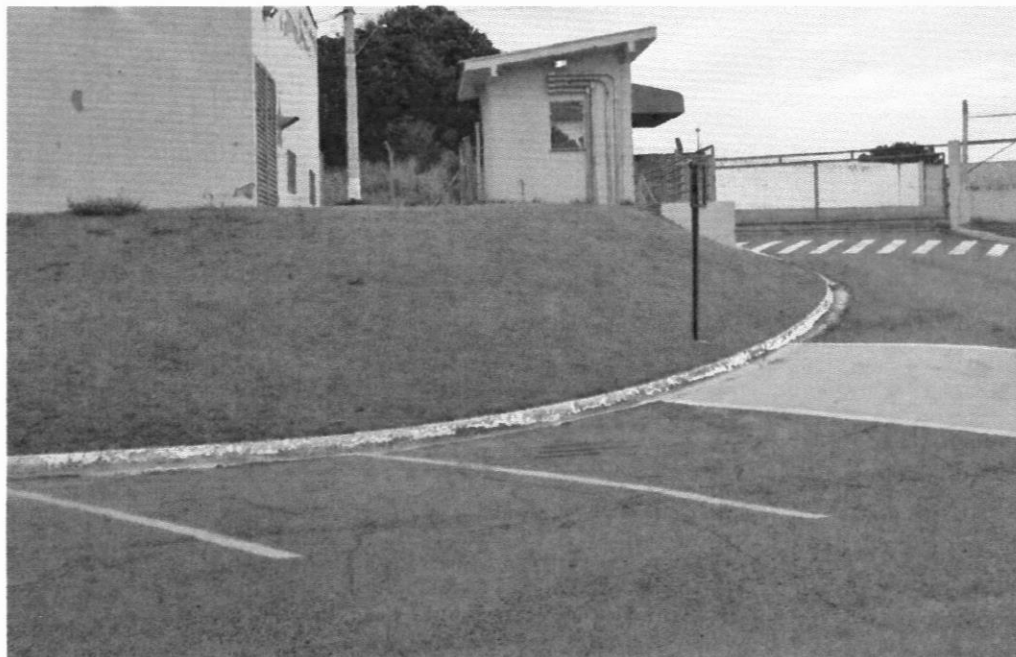
Foto 43- Vista do asfalto na entrada do imóvel

Sobre o terreno foram executadas infra estrutura como asfalto, guias e sarjetas e sistema de captação de águas pluviais
